NOTAT RIG-N01-A01

Prosjekt Reguleringsplan Grødemtoppen	Prosjektnummer 10229343	Prosjektleder Gudrun Hegelstad Oma
Utarbeidet av Siri Tørresen	Kontrollert av Louis Steigerwald	
Signatur  	Signatur   <small>Louis James Steigerwald (12. aug. 2022 13:50 GMT+2)</small>	
Dato 12.08.2022	Opprettet av Siri Tørresen

Vurdering av områdestabilitet, Grødem

10229343-RIG-N01-A01 Områdestabilitet Grødemtoppen

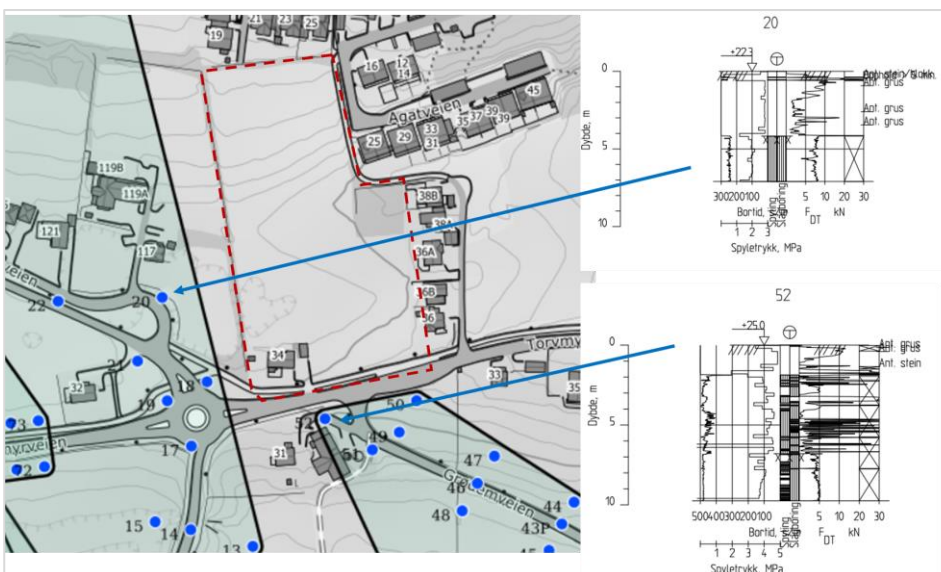
Figur 5: Nærliggende grunnundersøkelser registrert i NADAG.

Det er registrert nærliggende grunnundersøkelser i NADAG [3]. Disse er vist på Figur 5. Sør for området er det påtruffet svært faste masser ned til berg (punkt 52). Dybde til berg er ca. 6 m fra terreng. Vest for området er det påtruffet løst lagrede masser over berg, med dybde til berg ca. 4 m fra terreng (punkt 20).

Grunnundersøkelsene er utført av Statens vegvesen:

- SVV, 2017: Fv. 410 Grødemveien (52)
- SVV, 2011: E39 Rogfast (20)

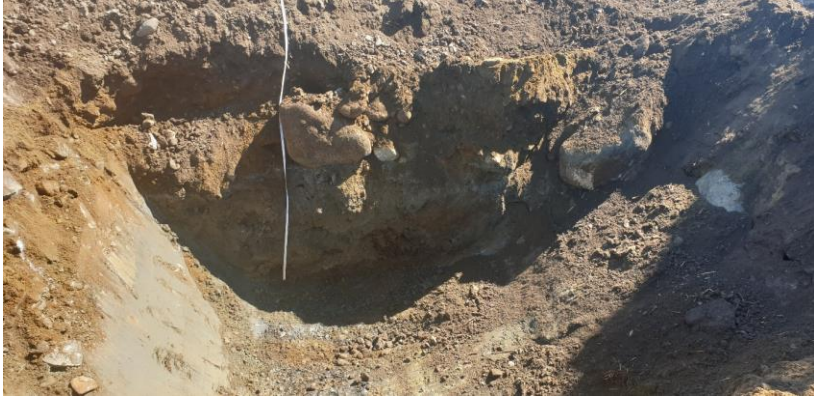
2	<p>Sand, grus og oppløst stein i topp, etterfulgt av et lag med grålig sand og silt. Stoppet på ca. 1,5 m pga. skrånende berg, på samme nivå begynte det å piple inn litt grunnvann.</p>

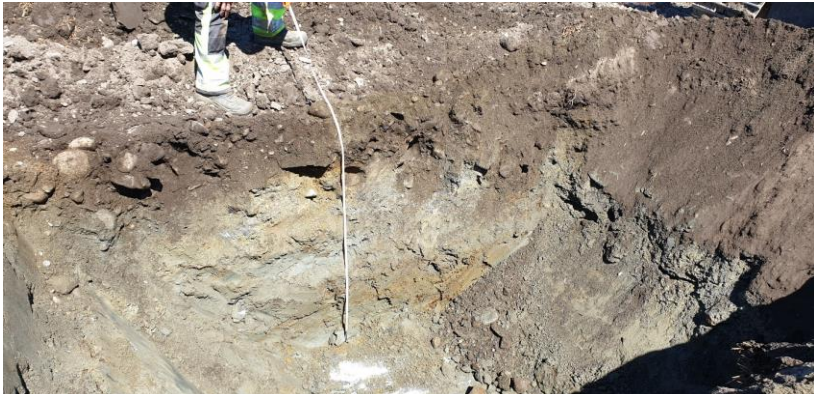
3	<p>Sand, silt, grus, oppløst stein. Ca. 1,6 -1,7 m dypt. Kom ikke dypere pga. stor stein ev. berg i bunn av grop. Ikke tegn til vann som siver inn.</p>
