Planinitiativ

Forslag til plannavn	Damsgårdsveien 70
Bydel, gnr./bnr.	Årstad, gnr. 158 / bnr. 76 m.fl.
Revisjon	20.12.2024

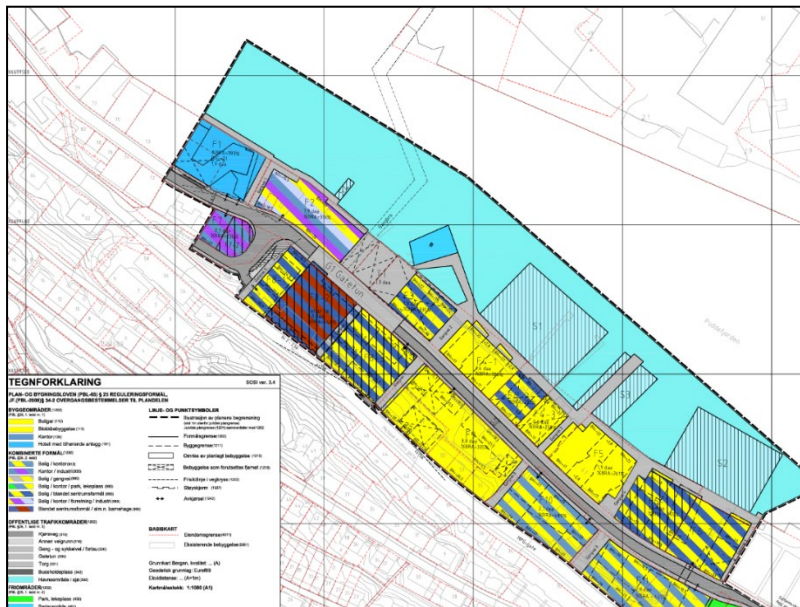
Figur 5: Utsnitt plankart 60920000 (Regplan)

PlanID 60920000 – Ikrafttredelse 30.05.2011 Mindre endring av gjeldende plan.

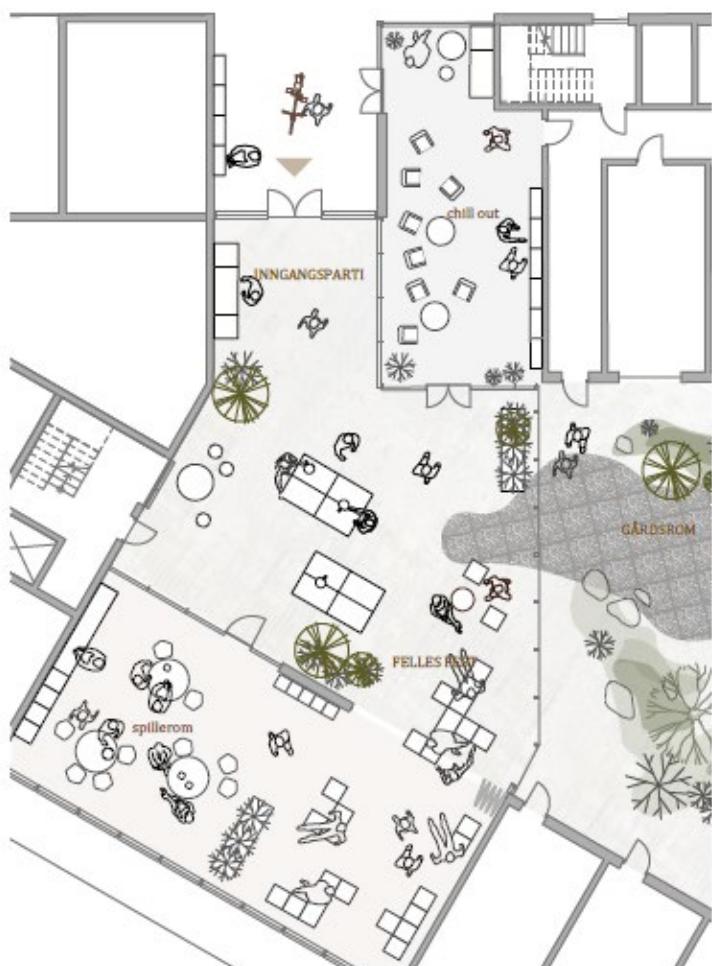
Figur 14: Eksempel fra Sweco-prosjekt Kirkeveien, felt E3 i Asker, fleksible løsninger mellom inne/ute.

Vi tenker også at riktig møblering/beplantning av fellesareal i overgangen mellom ute og inne kan styrke kvalitetene i utearealene. Under er en illustrasjon av hvordan dette er tenkt på et annet Sweco-prosjekt i Asker.

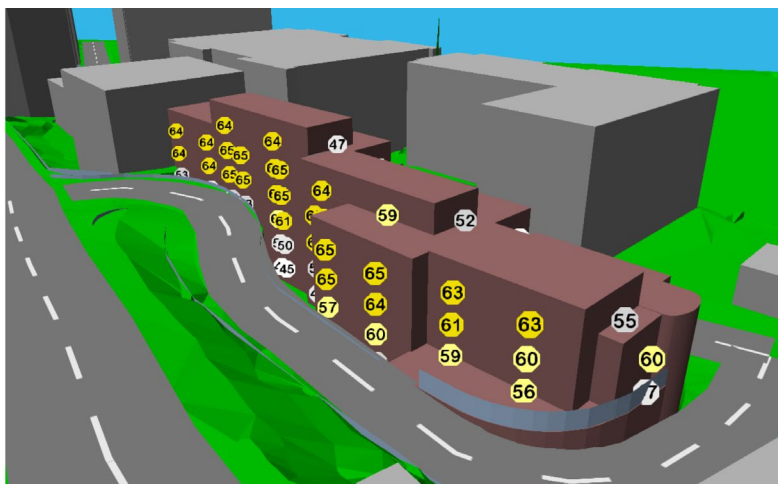
Figur 20b: Støyforhold på fasade mot Lotheveien. Utkast fra arbeidsmøte med akustiker på Sweco.

Som det fremgår av figur 20, oppnår vi stille side på mesteparten av fasaden mot Damsgårdsveien, men også på deler av fasaden mot Lotheveien. Figur 21 viser hvordan dataen i figur 20 kan leses i henhold til stille side. I figur 21 har vi også tatt forbehold om at man får lov å bruke skjermet fasade på inntil 5% av støyutsatt fasade når man regulerer. Derfor viser den noe mer stille side enn det figur 20 indikerer.

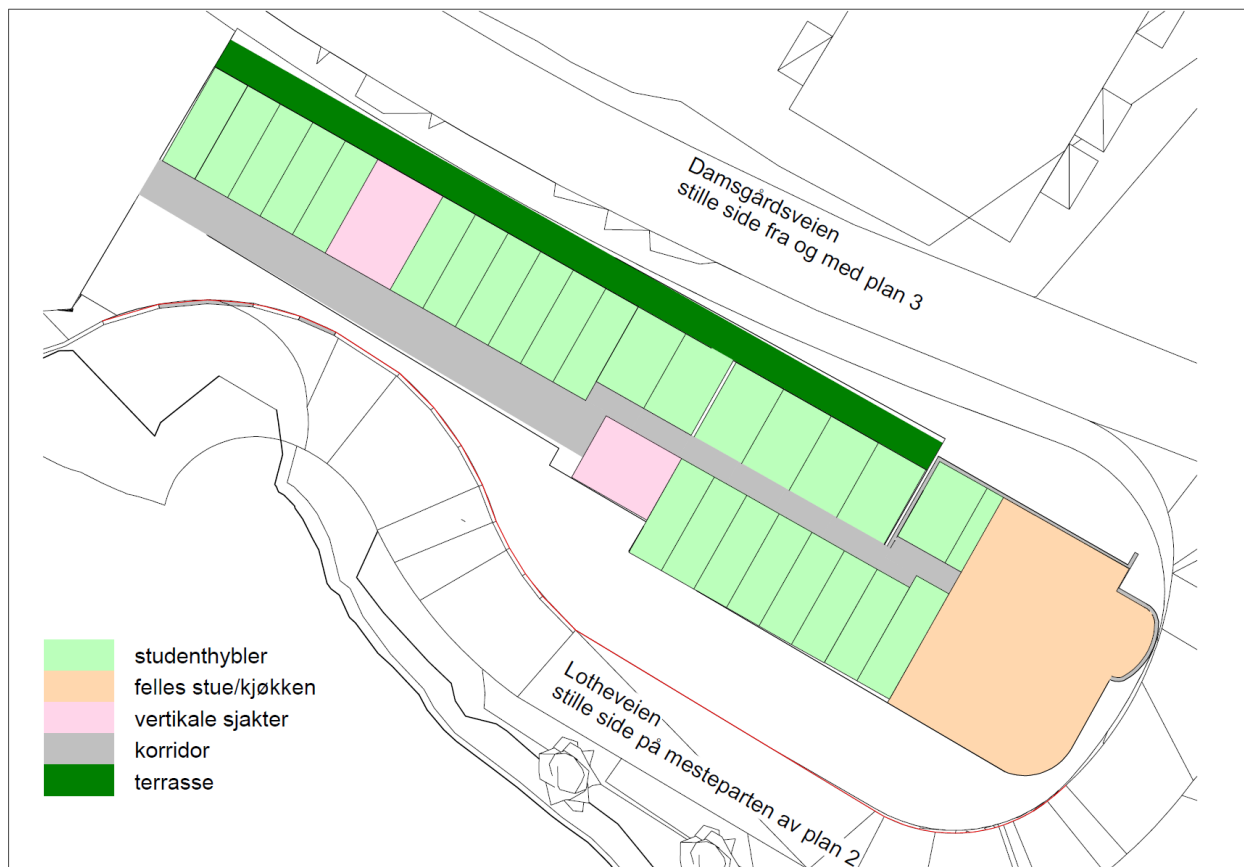
Figur 22: Funksjonsprogrammering av en typisk studentbolig som strekker seg over én etasje i volumutkastet. Her oppnår man tilgang til stille side på over 70% av oppholdsareal.

Videre er det nærliggende å jobbe med romprogrammet på en slik måte at man utnytter de delene av bygningsvolumet som oppnår stille side. Gitt at én studentbolig kan gå over en hel etasje (se avsnitt om «studentboliger» på side 13) kan man plassere korridor i deler av den støyutsatte fasaden, og dermed få mest mulig oppholdsrom og fellesrom mot stille side. Kravet er 50%, men her er det mulig å oppnå mer. Figur 22 viser en skjematisk fremstilling av hvordan en typisk plan for volumutkastet kan løses programmessig. Her oppnår over 70% av oppholdsareal tilgang til stille side. Dette er ikke på noe måte ferdigprogrammert, men viser et eksempel på hva som er mulig å få til.

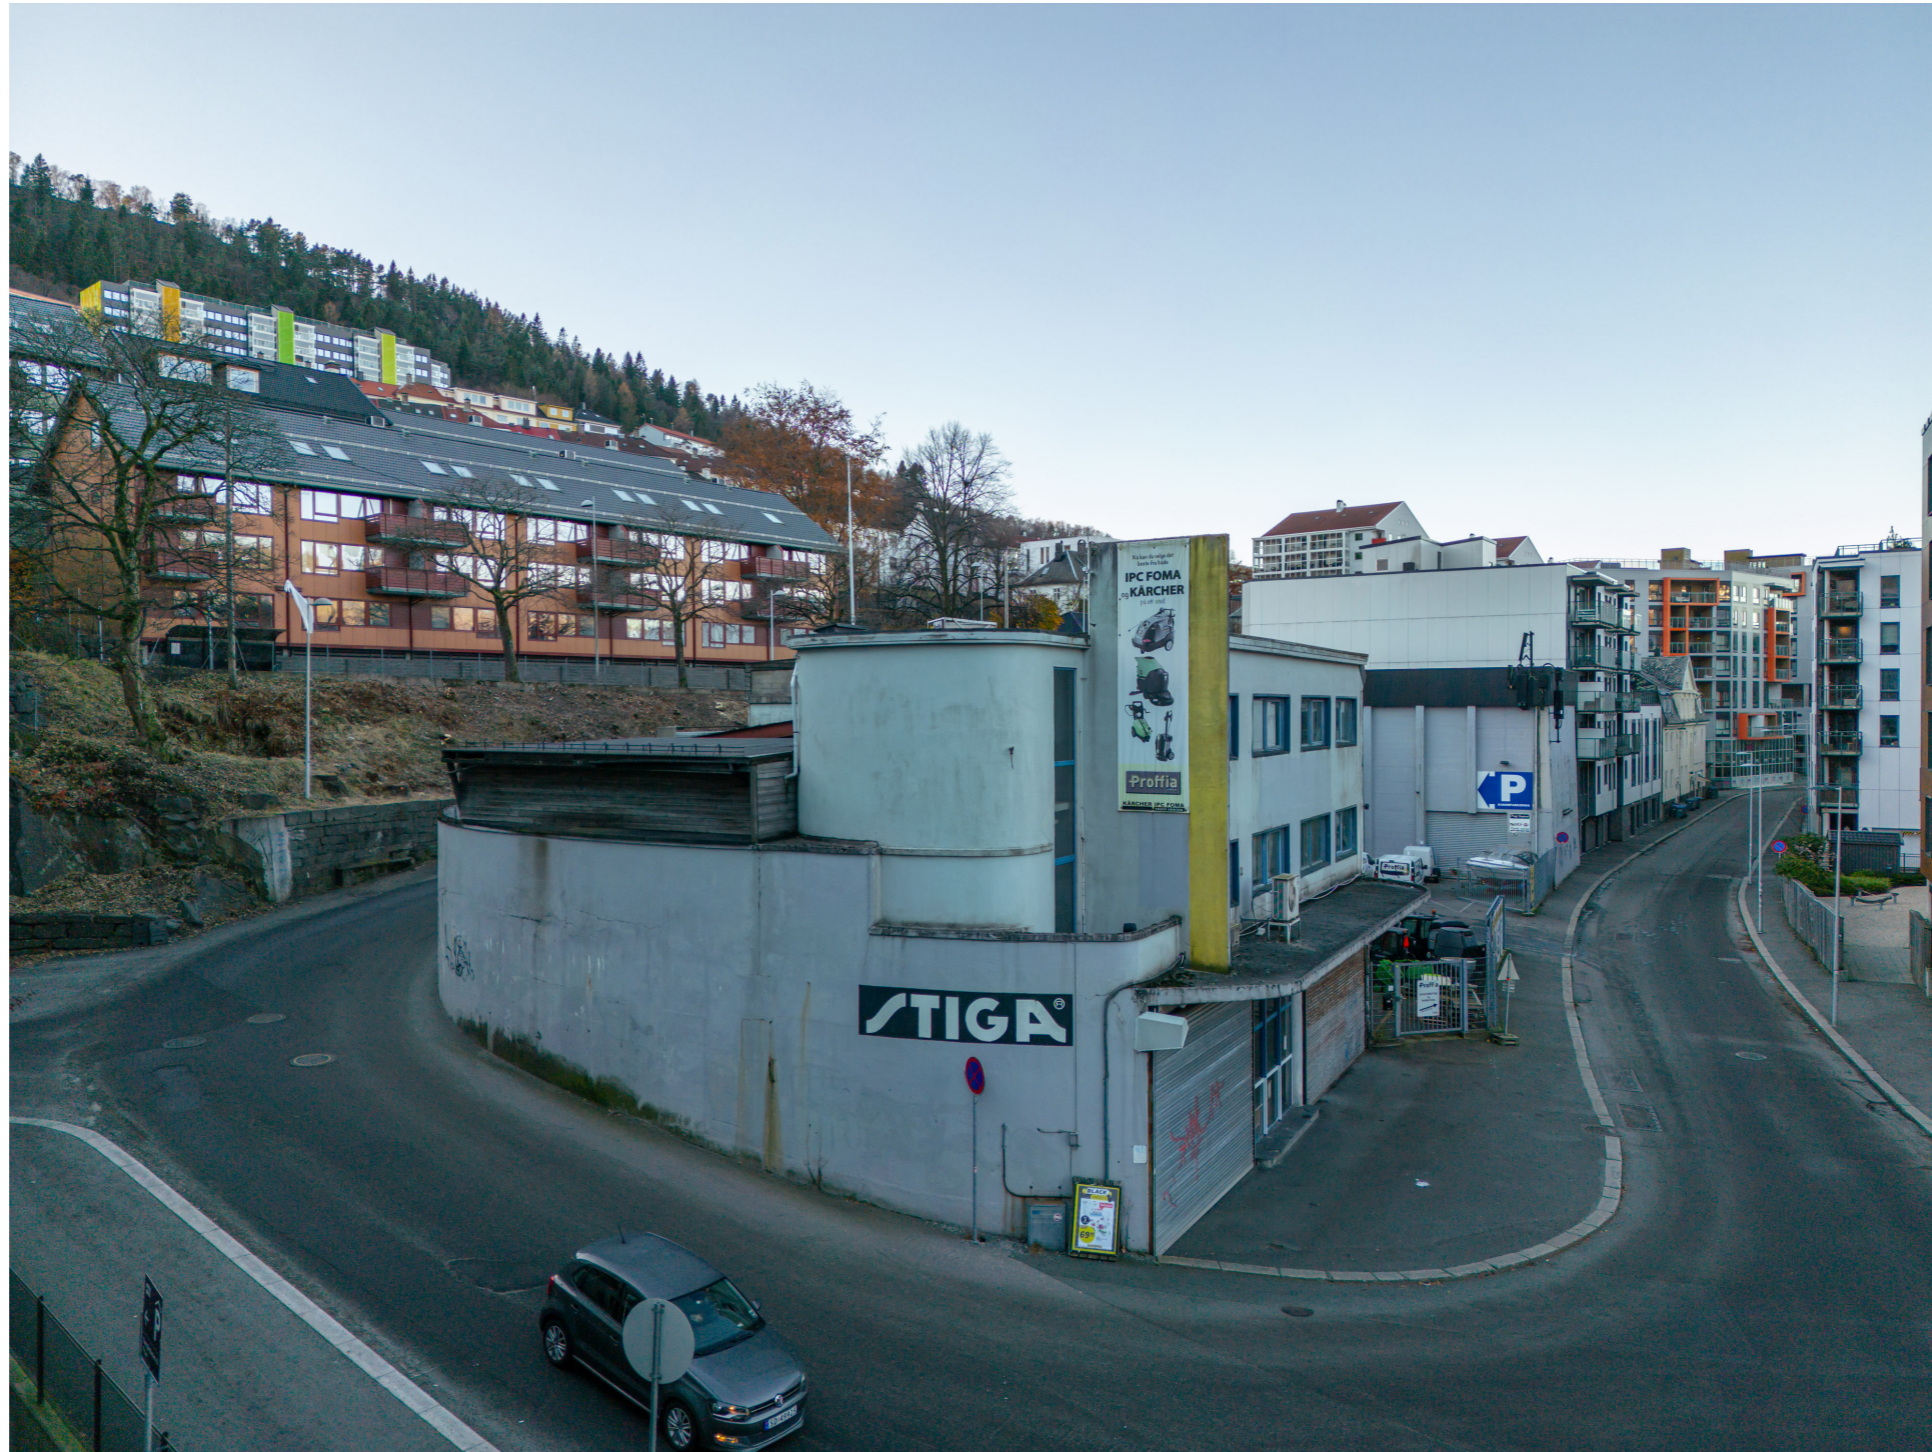
DAMSGÅRDSVEIEN 70. BENSINSTASJON.

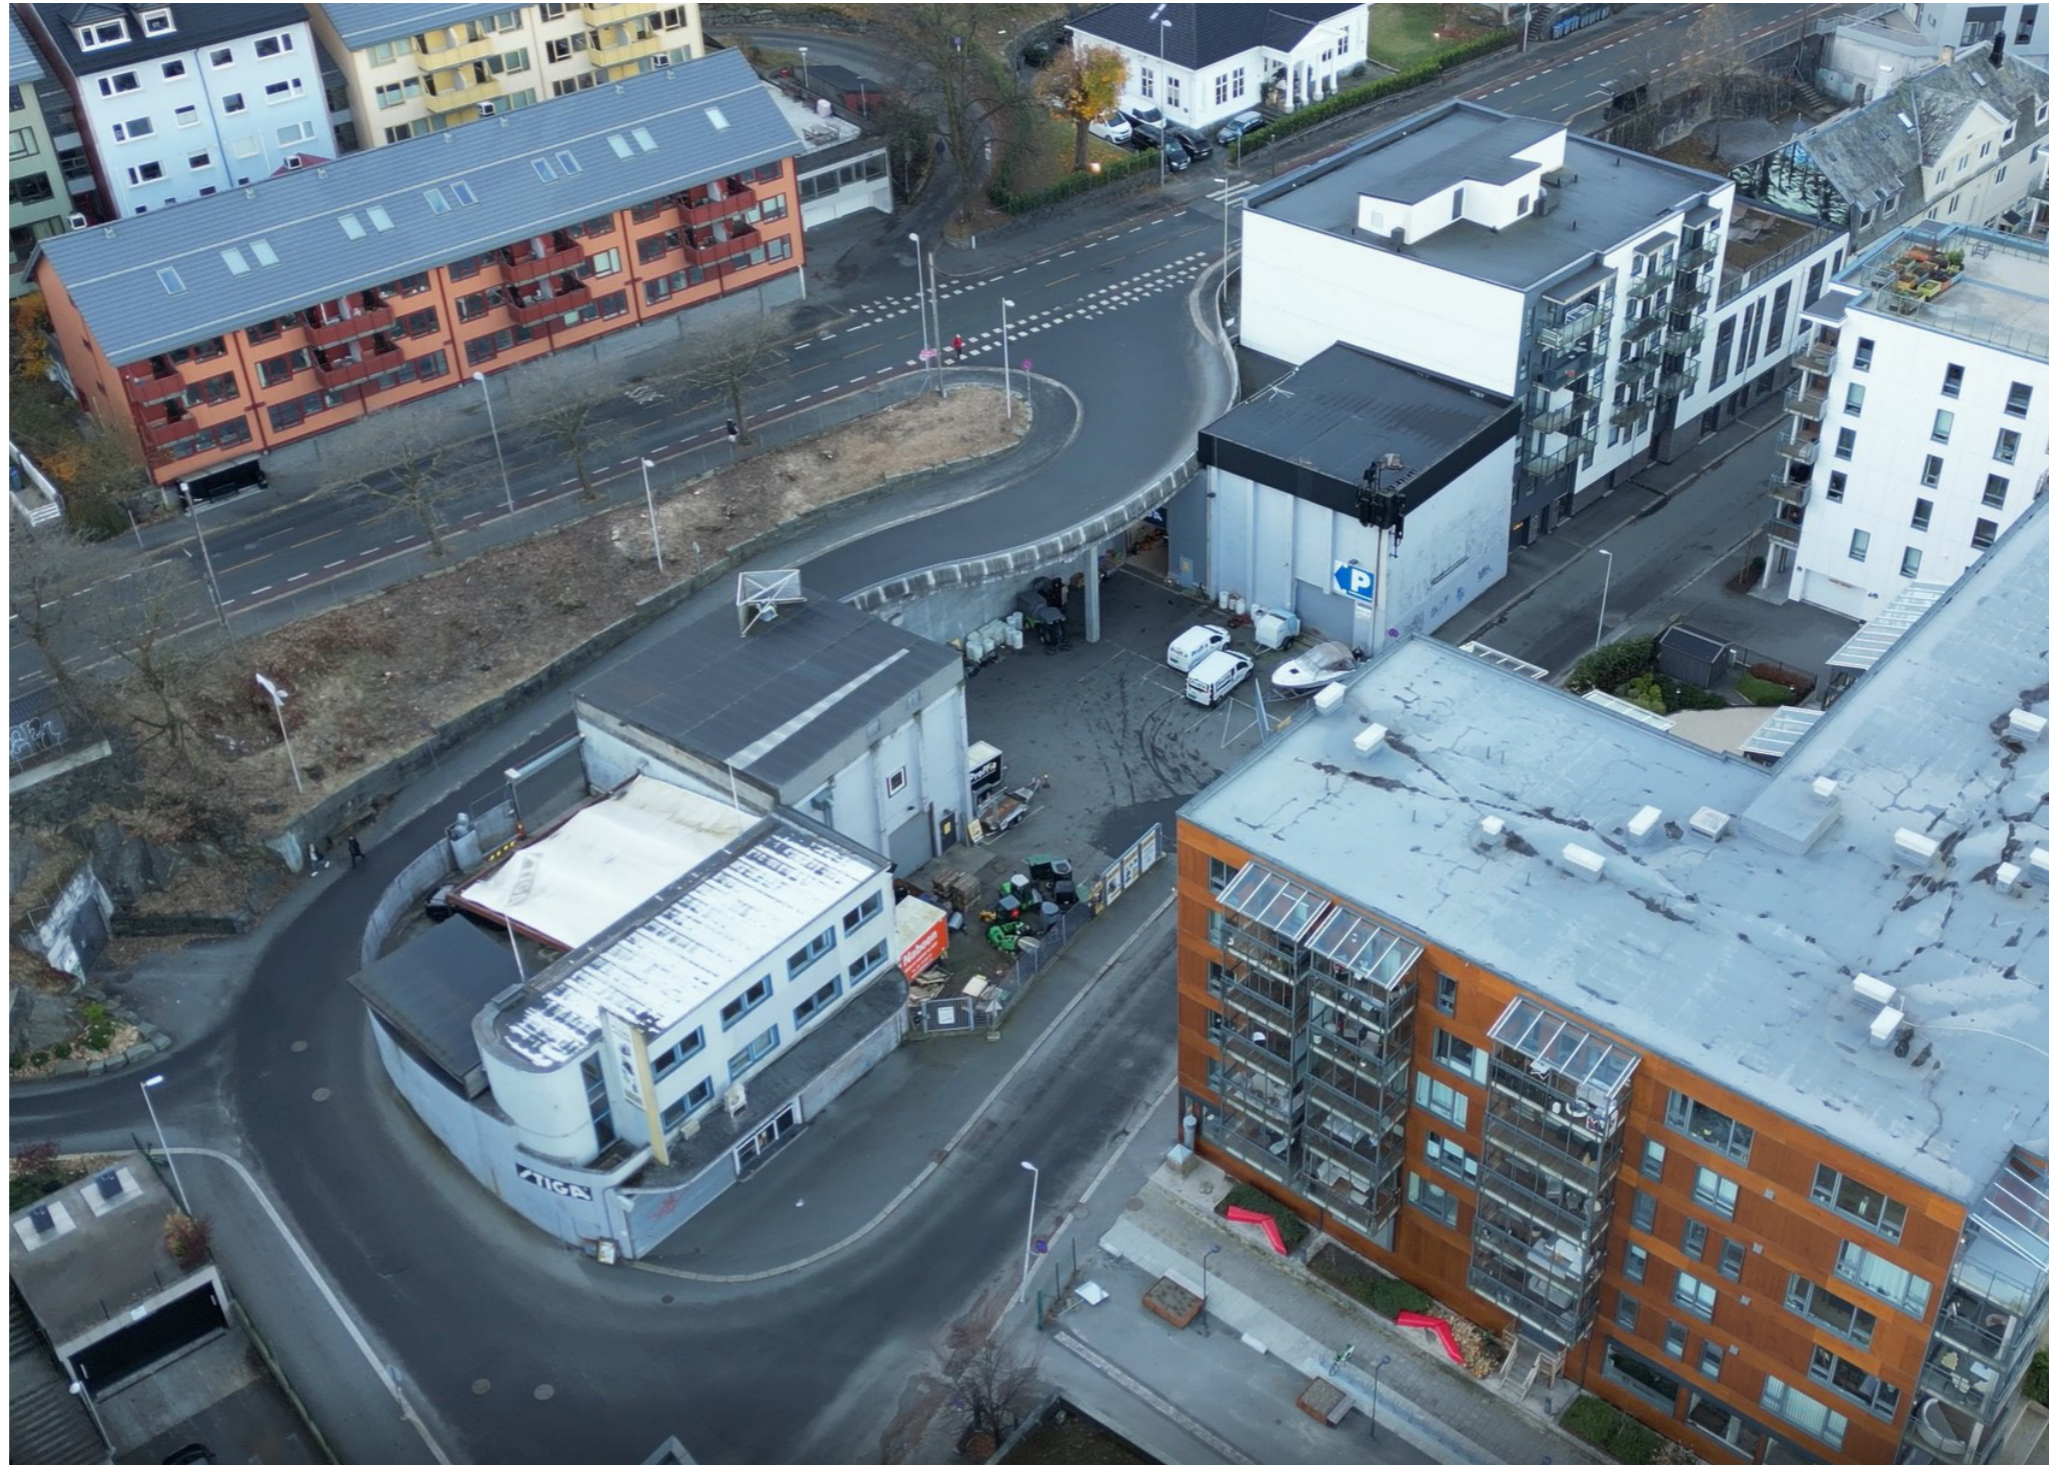
DAMSGÅRDSVEIEN 70. EKSISTERENDE BEBYGGELSE

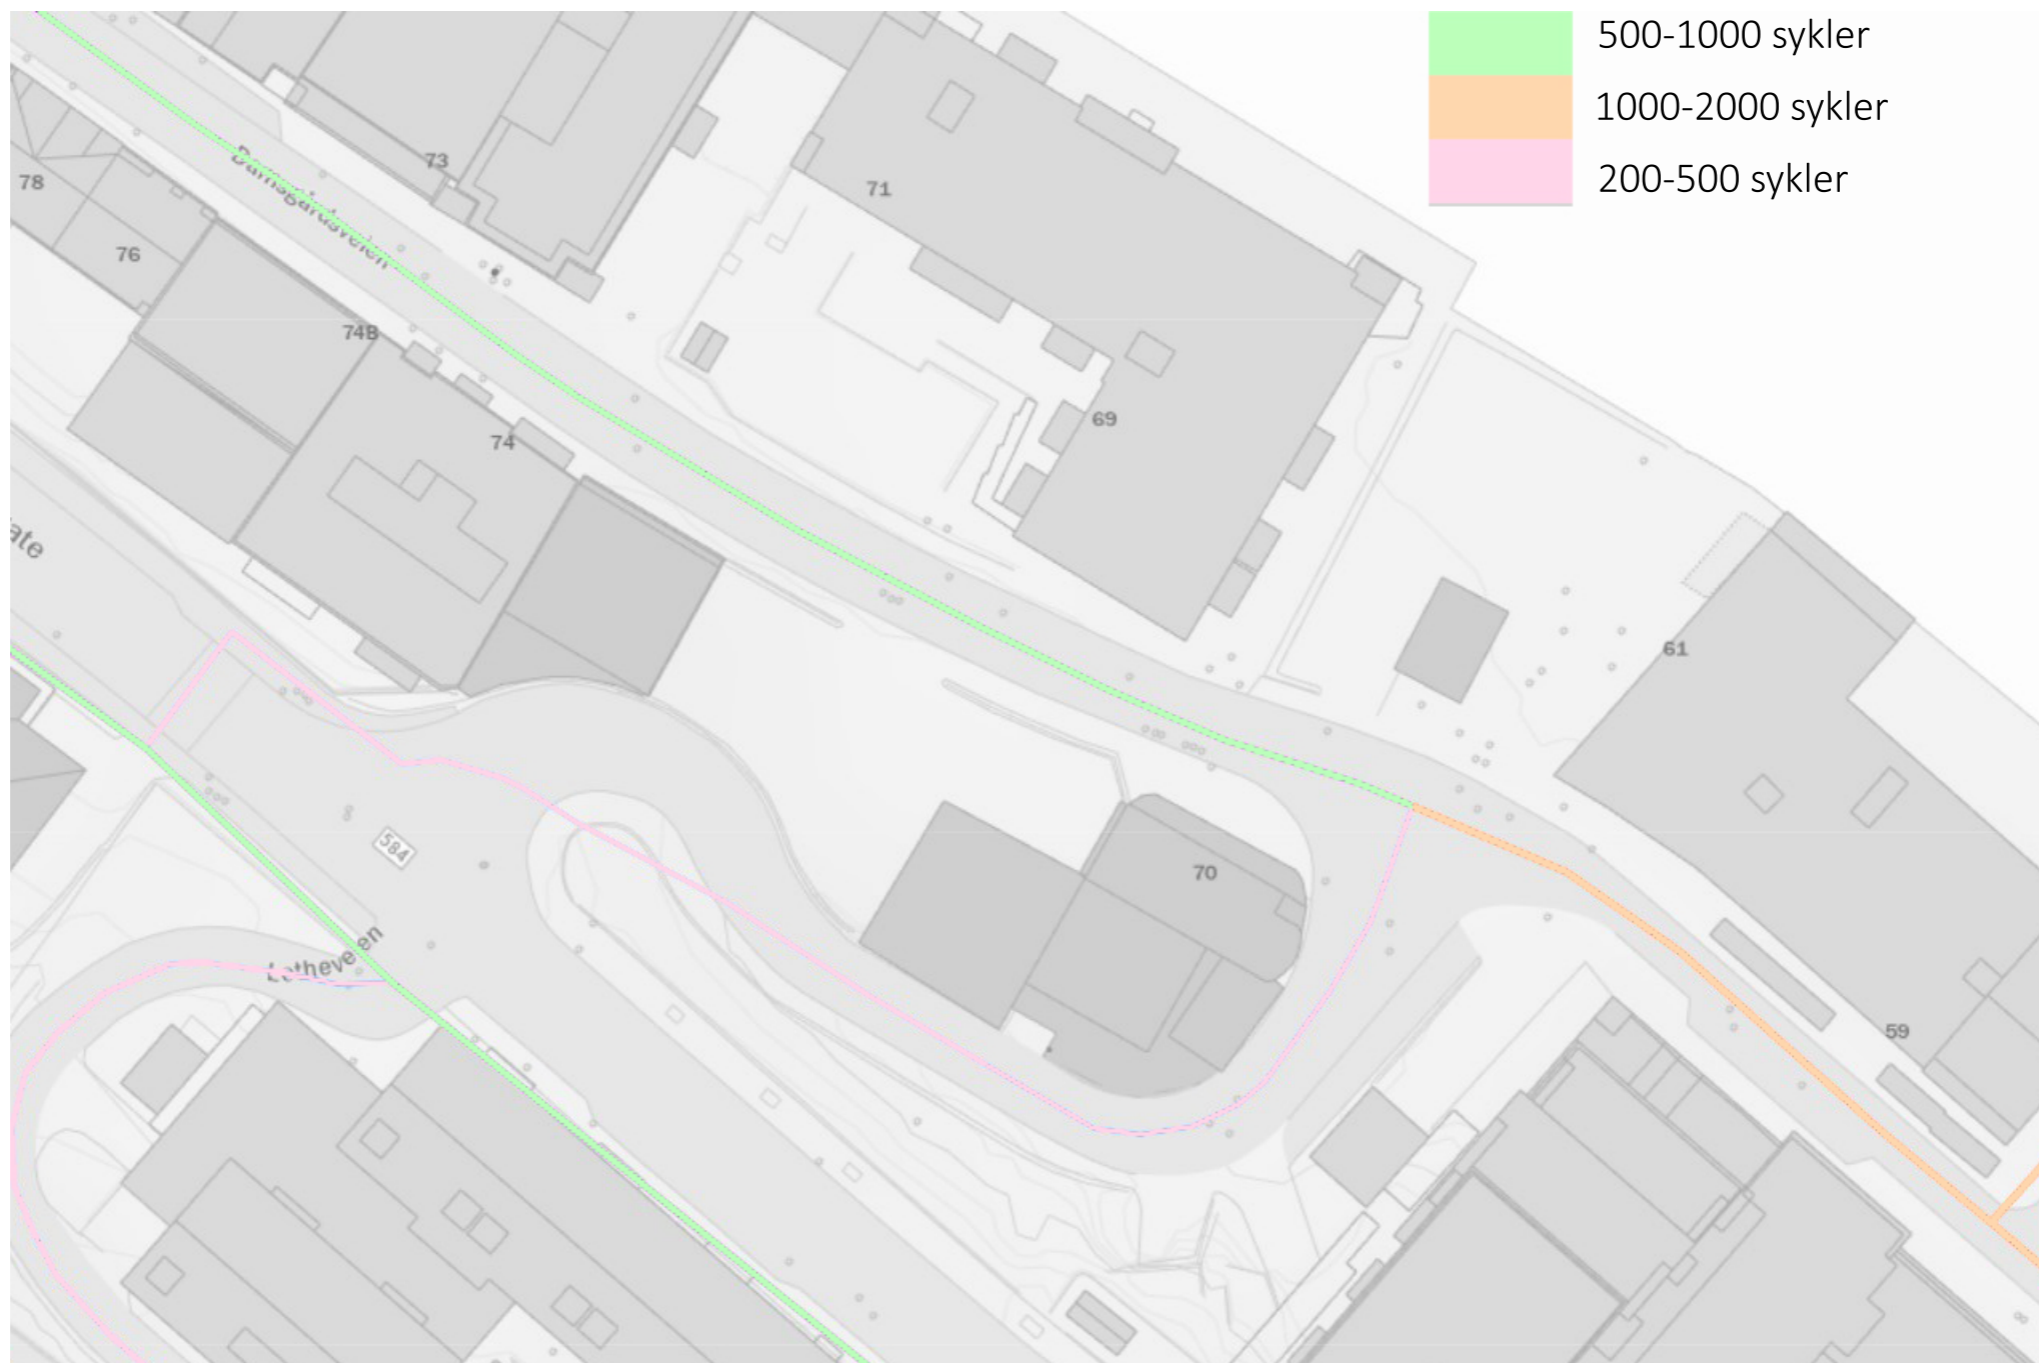
PROJISERT SYKKELBELASTNING INNEN 2030

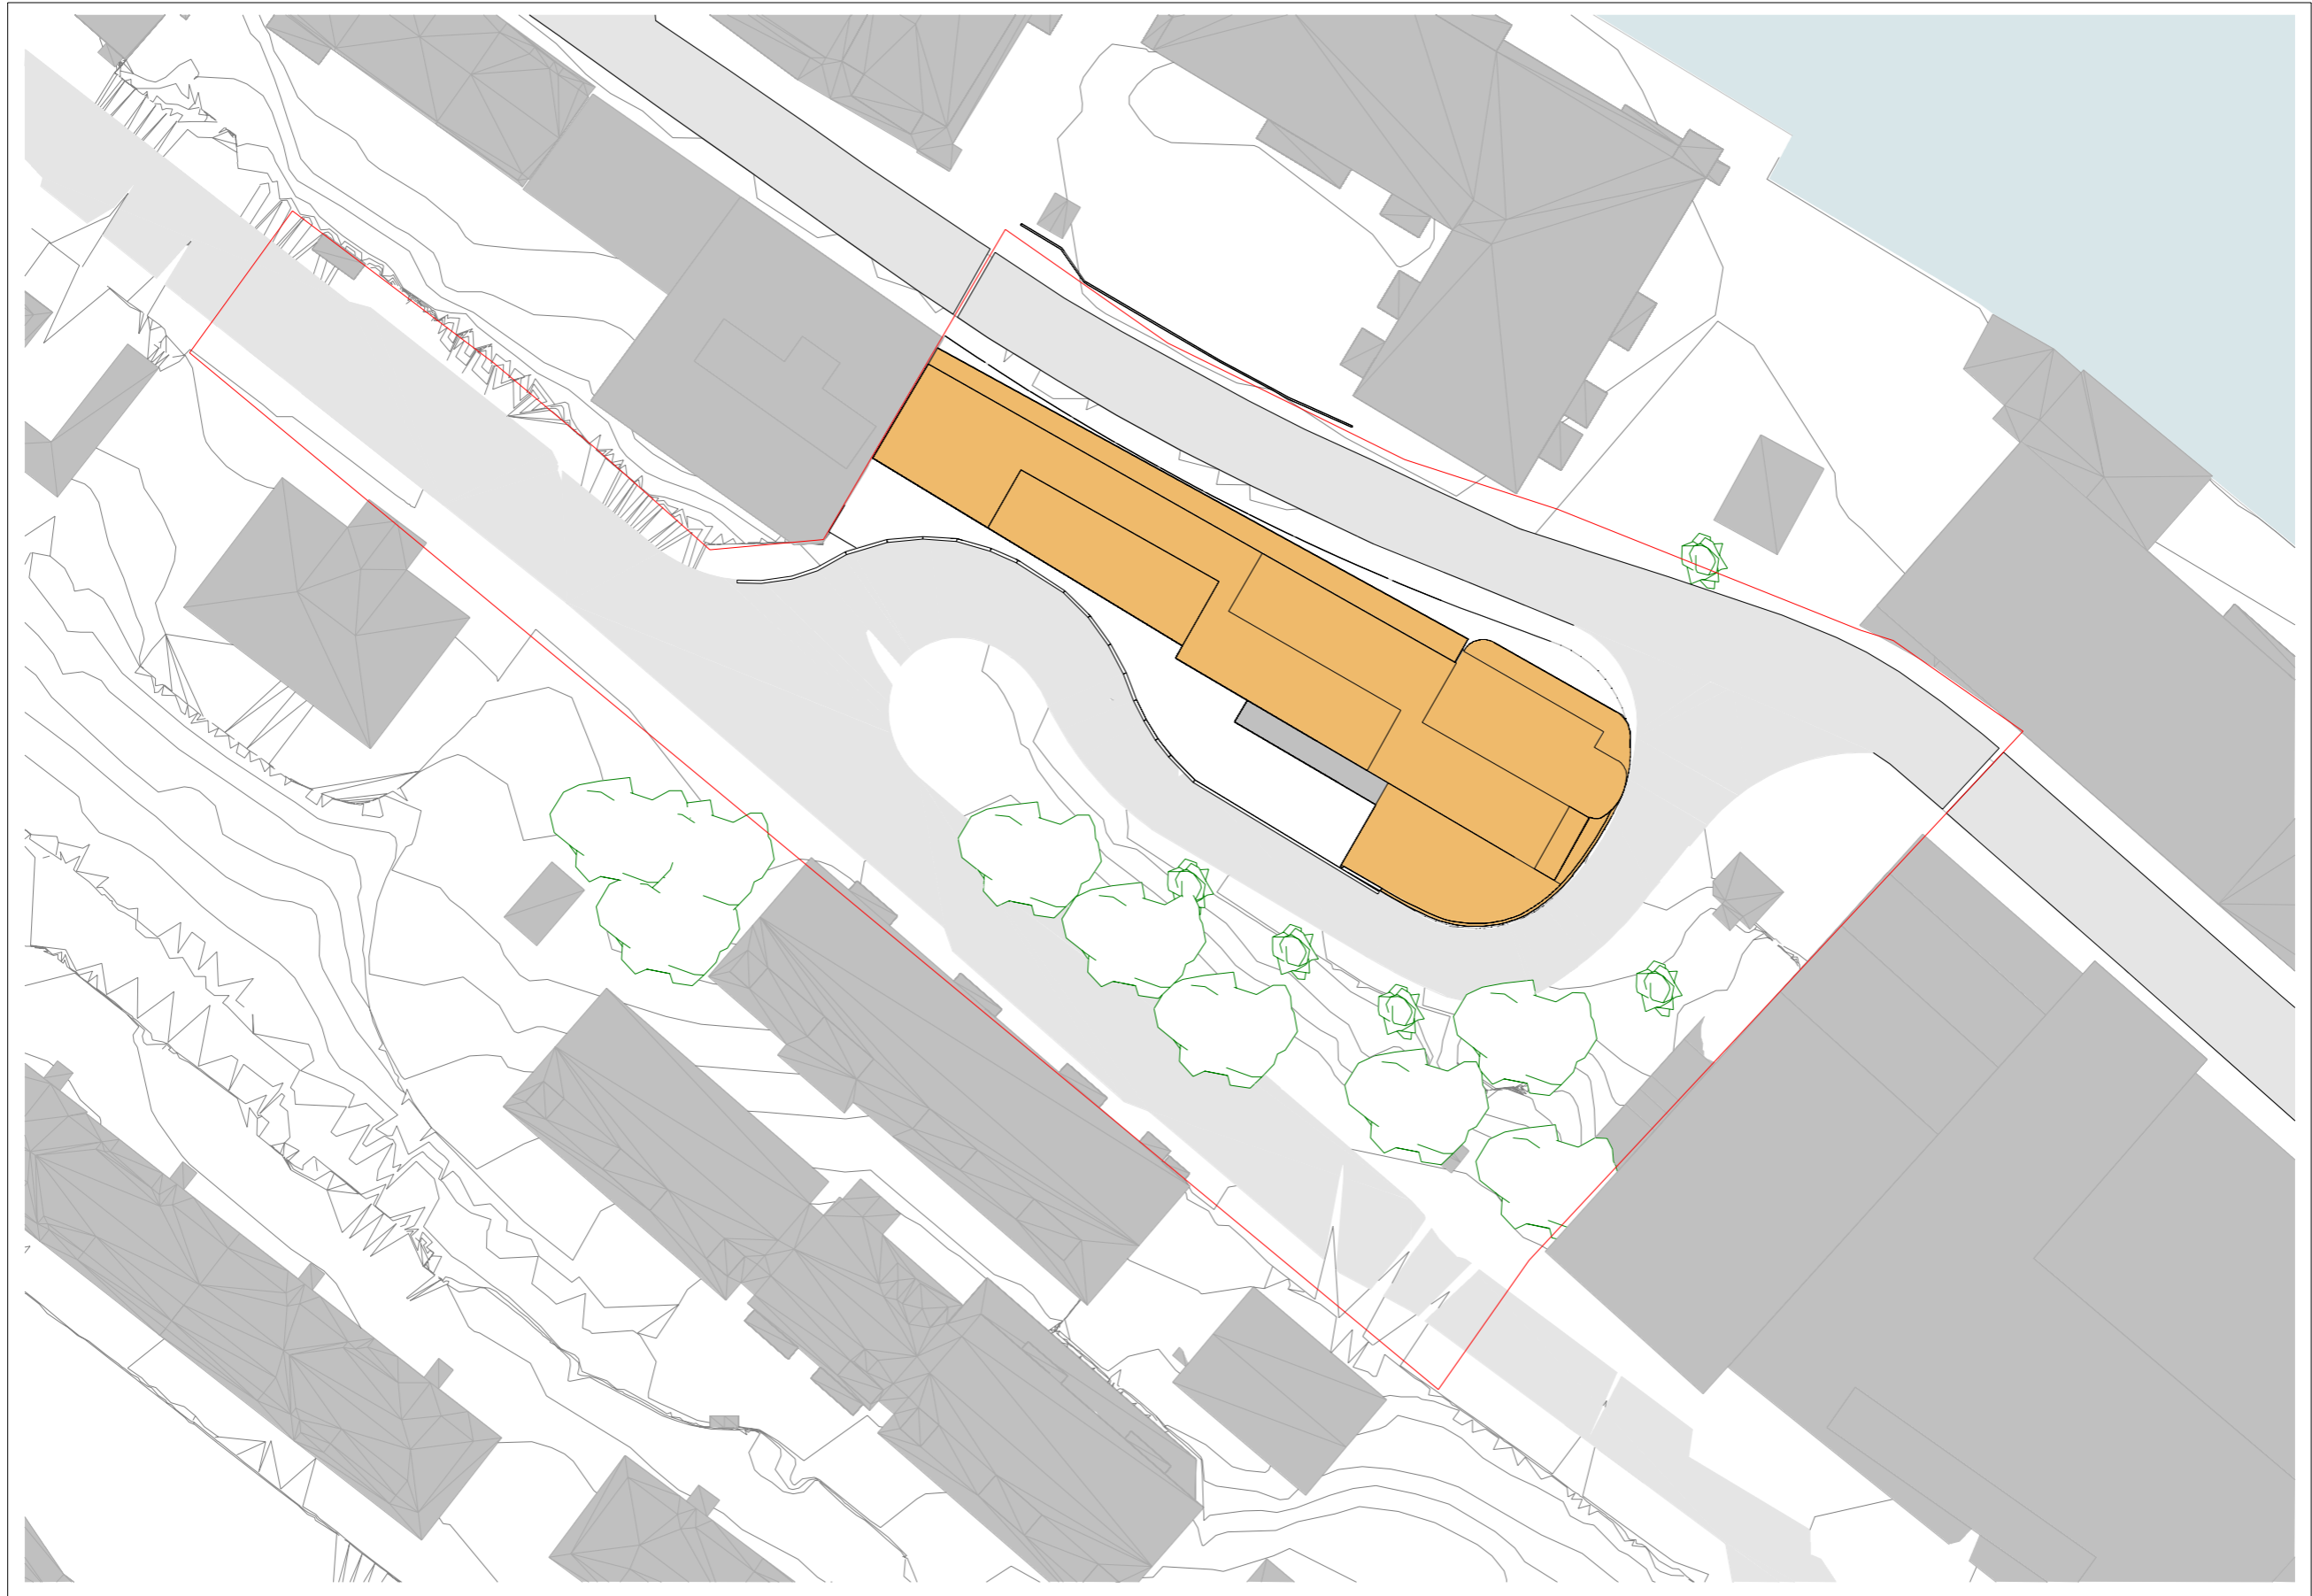
PLANAVGRENSNING TOMT KARTUNDERLAG

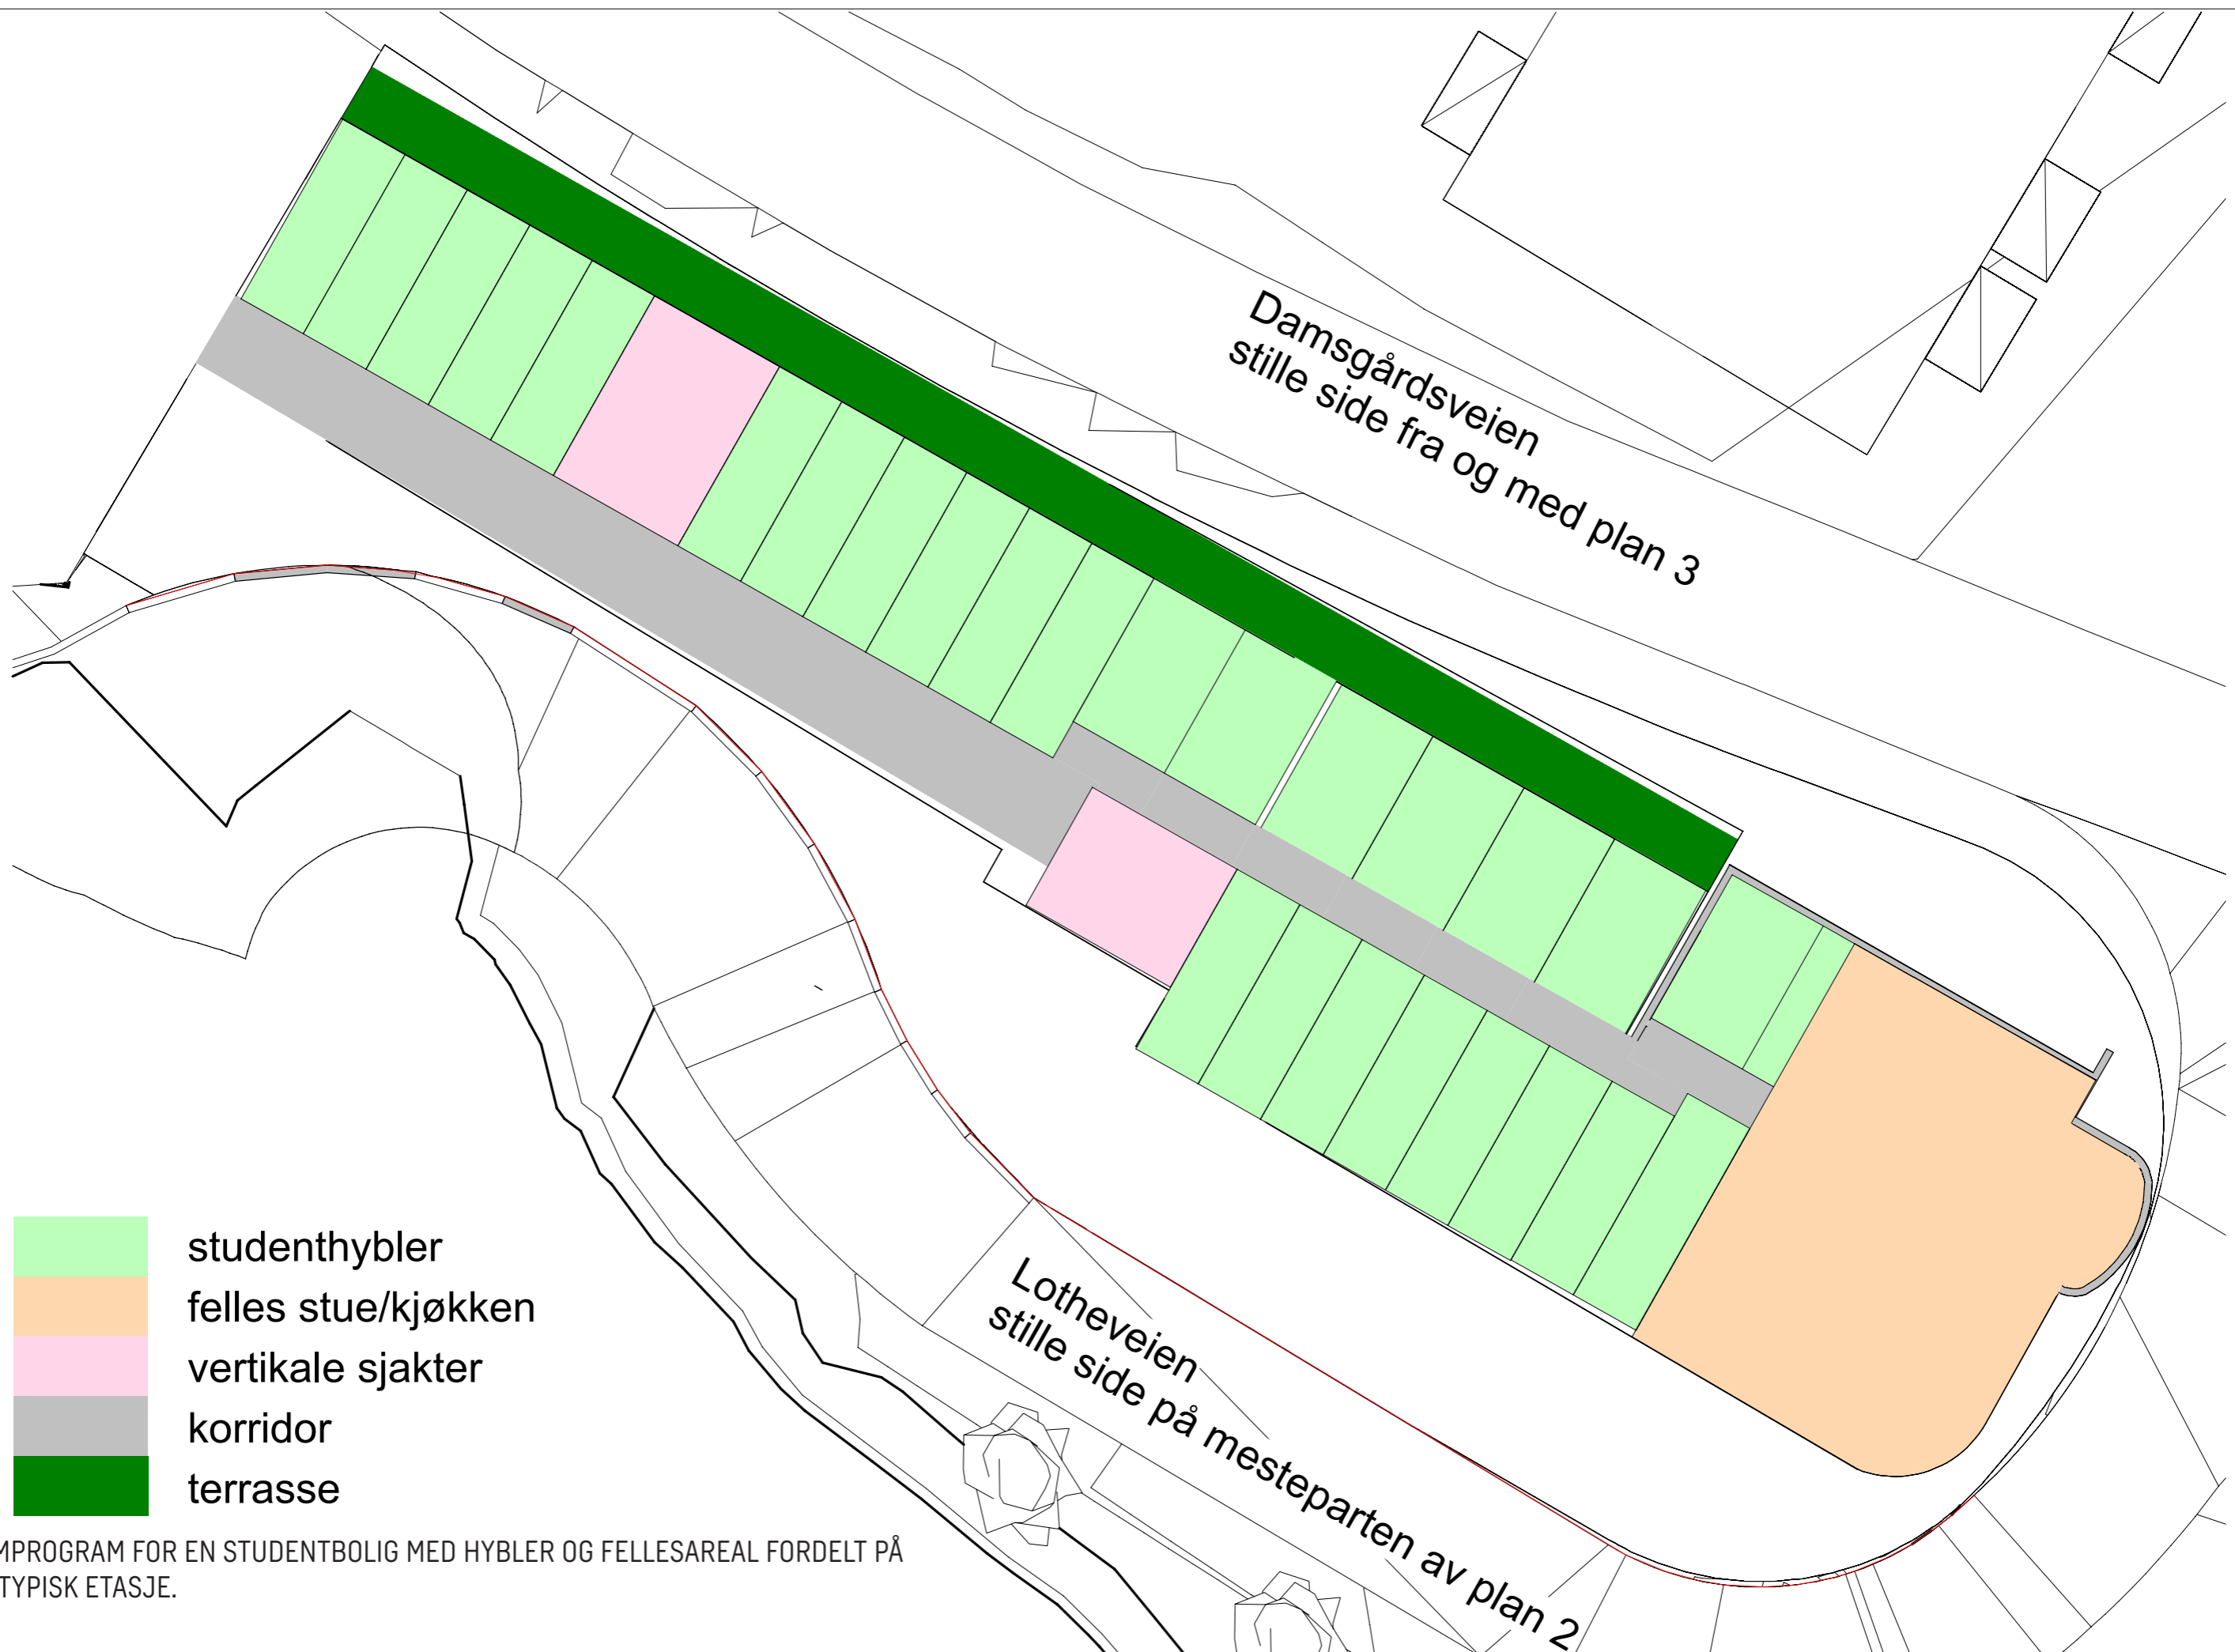
Damsgårdsveien
stille side fra og med plan 3

Lotheveien
stille side på mesteparten av plan 2

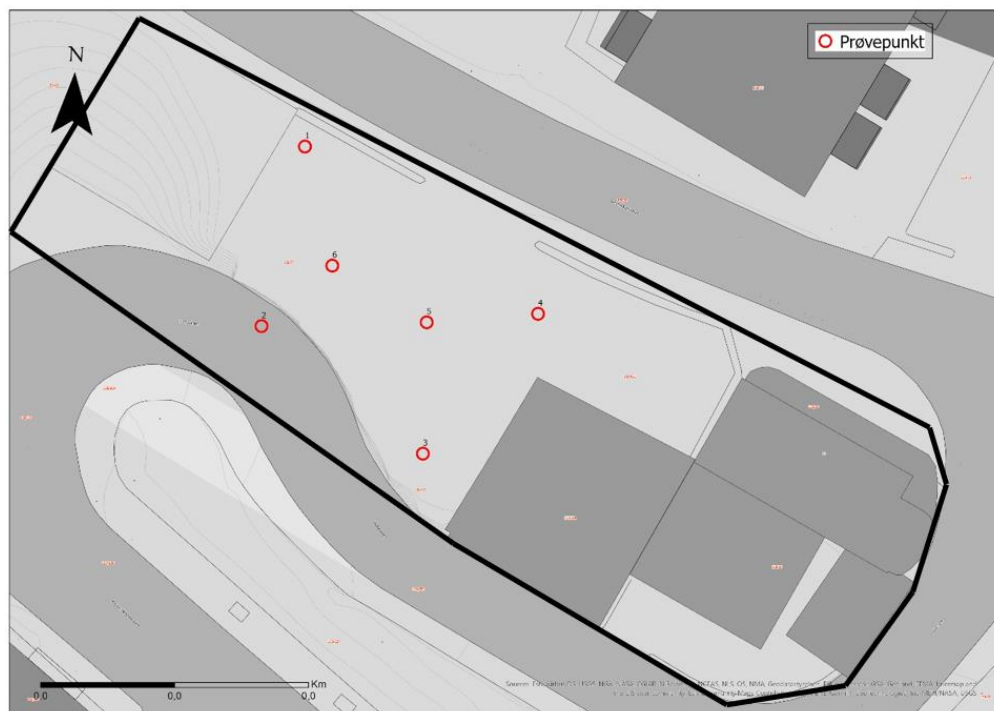
Figur 2 Prøvelokalitetene er markert med røde sirkler, omrisset av eiendommen er vist med svart polygon.

Prøvetaking ble utført 31. april 2022 av Hege Cecilie Nordeide ved gnr./bnr. 158/77 på parkeringsplass. Prøvetakingen ble gjort samtidig som det ble utført geotekniske grunnundersøkelser med borerigg fra Lingen Grunnboring AS. Arealet på området hvor prøvetakingen er utført utgjør ca. 475 m². Det var valgt ut totalt 6 prøvepunkt for prøvetaking (Figur 2). Det ble tatt jordprøver i to intervall fra E1 og 1 jordprøve fra E2 til E6. Ved hvert prøvepunkt ble det boret ca. 100 cm dype hull med borerigg for prøvetaking av toppjord. Massene bestod av lys brun til medium grå til mørk grå sand og grus i prøvehullene. Bilder fra utvalgte områder er vist i Figur 3 og beskrivelse av massene i Tabell 3. Massebeskrivelse fra prøvepunkter fra Damsgårdsvegen 70. Tabell 3. Massene fra hvert hull ble benyttet for igjennfylling av prøvehullene.

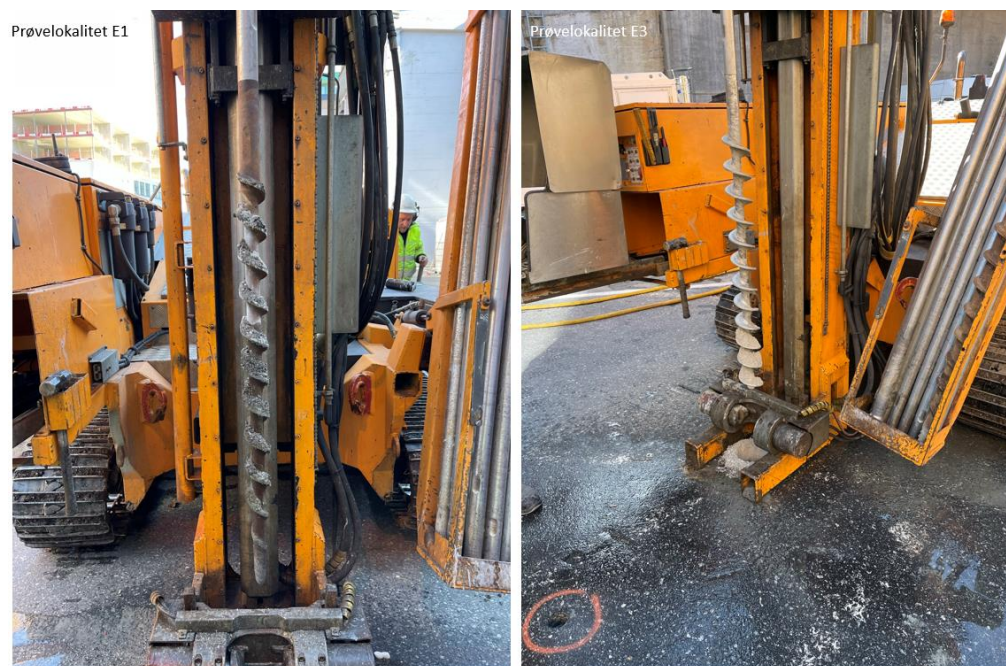
Figur 3 Foto viser prøvelokalitet E1 (venstre) og E3 (høyre). Skovlboren ble benyttet under prøvetaking.

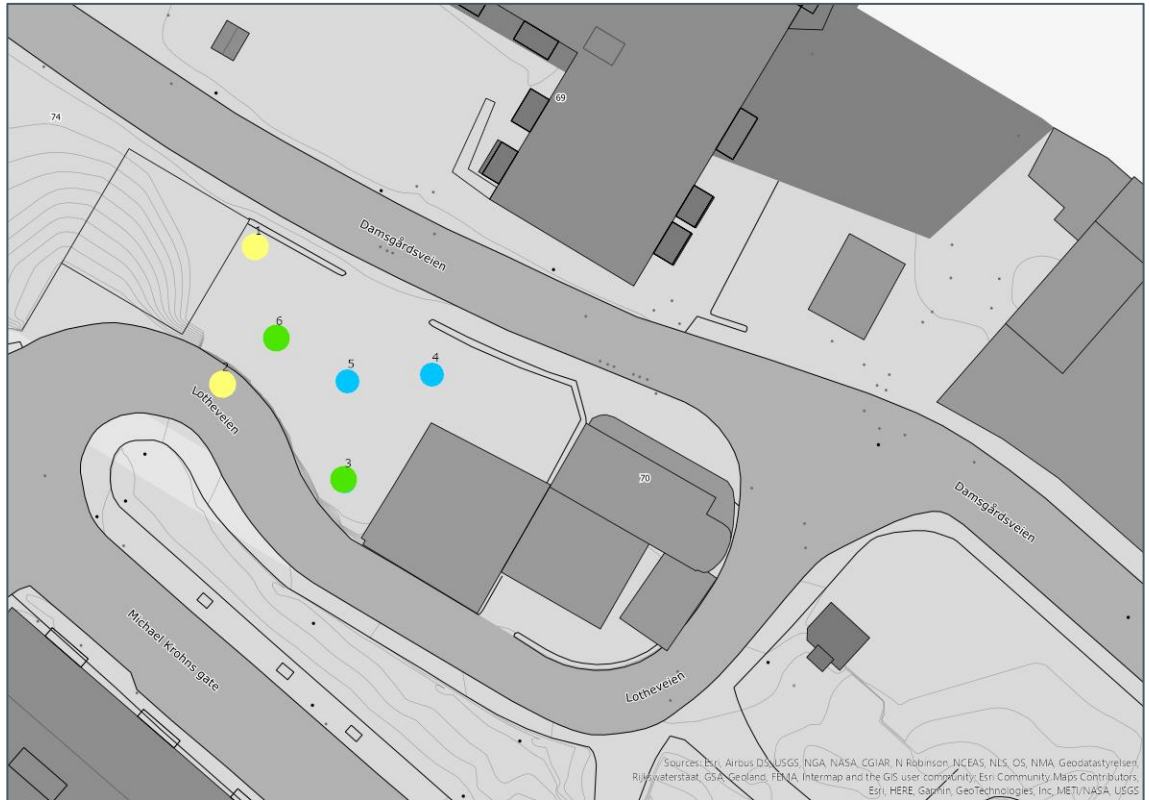
Figur 4 En kartfremstilling av prøvepunktene, farget etter påvist tilstandsklasse i henhold til fargekoder for helsebaserte tilstandsklasser (TK) for forurenset grunn (Miljødirektoratet, 2009).

Parameter	Enhet	E1a	E1b	E2	E3	E4	E5	E6
		0-1 m	1-1,6 m	0-0,4 m	0-1 m	0-0,3 m	0-1 m	0-1 m
Arsen (As)	mg/kg TS	2,7	1,4	23	2,7	2,1	3,1	2,8
Bly (Pb)	mg/kg TS	7,8	7,7	5	13	2,9	5,9	8,3
Kadmium (Cd)	mg/kg TS	0,059	0,058	0,095	0,09	0,022	0,03	0,039
Kobber (Cu)	mg/kg TS	46	19	16	23	9,4	21	35
Krom (Cr)	mg/kg TS	49	31	20	19	39	34	43
Kvikksølv (Hg)	mg/kg TS	0,02	0,004	0,052	0,067	0,013	0,017	0,018
Nikkel (Ni)	mg/kg TS	50	22	19	13	19	22	29
Sink (Zn)	mg/kg TS	42	35	54	79	25	37	36
Alifater >C8-C10	mg/kg TS	5	< 3,0	< 3,0	< 3,0	< 3,0	< 3,0	< 3,0
Alifater >C10-C12	mg/kg TS	75	11	< 15	< 16	< 16	< 19	< 17
Alifater >C12-C35	mg/kg TS	130	18	120	110	84	76	180
Benzen	mg/kg TS	<0,010	<0,010	< 0,010	< 0,010	< 0,010	< 0,010	< 0,010
Benzo[a]pyren	mg/kg TS	<0,046	<0,010	0,14	0,15	< 0,041	< 0,049	< 0,044
Sum PAH(16) EPA	mg/kg TS	0,54	0,06	1,7	1,4	nd	nd	0,67
Sum 7 PCB	mg/kg TS	nd	nd	nd	nd	nd	nd	nd
TOC	%TS	0,6	0,4		0,9

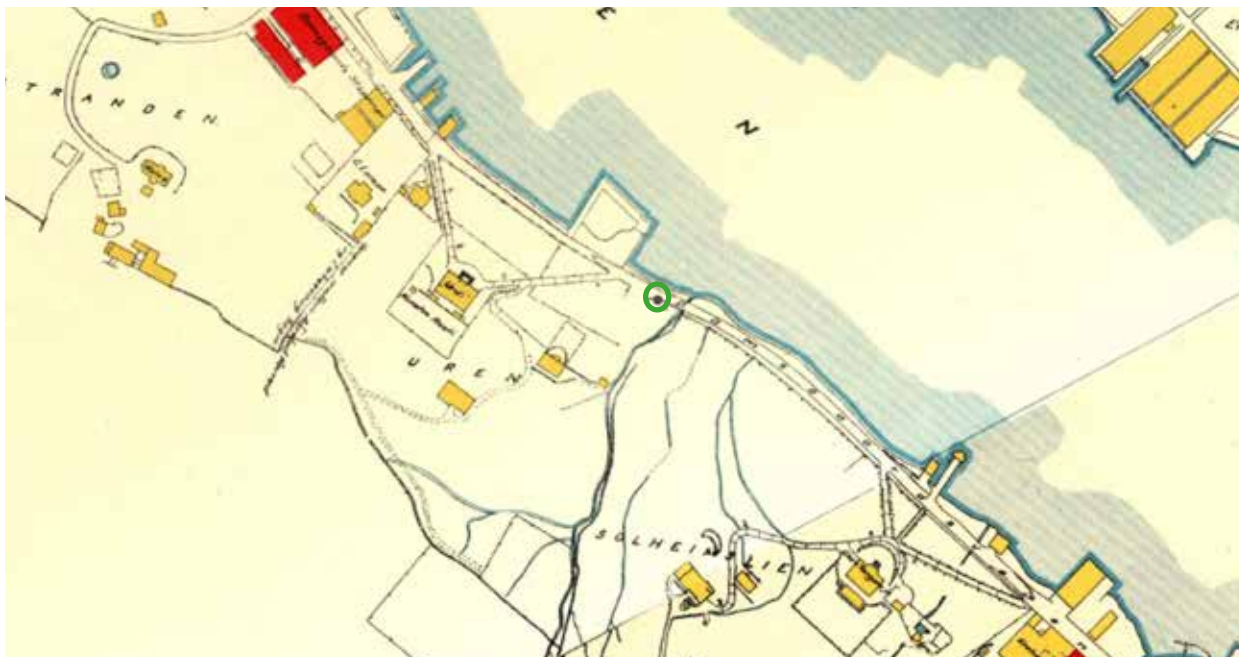
Kart frå 1910. Her ser kor lite utbygd området framleis var på byrjinga av 1900-talet. Planområdet (omtrentleg markert med grøn sirkel) ligg like ved eigedommen til det gamle lyststedet Urdi. Ein ser at det framleis er lystgårder som dominerer, medan det er byrja kome noko industri både lenger vest og aust langs Damsgårdsvegen. Kjelde: Bergenskart.no.
