Planinitiativ

Forslag til plannavn	Damsgårdsveien 70
Bydel, gnr./bnr.	Årstad, gnr. 158 / bnr. 76 m.fl.
Revisjon	20.12.2024

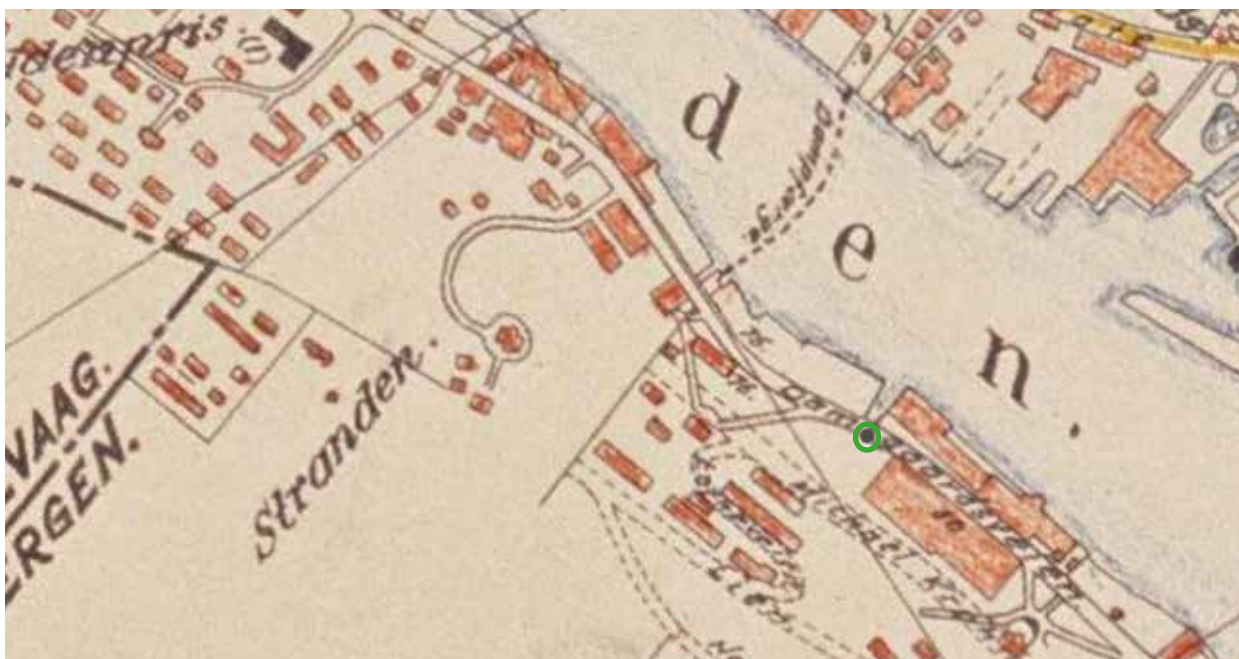
Kart frå 1921. Her ser ein eit område i transformasjon. Fleire fabrikkar er komne til nær planområdet, og ein ser etableringa av arbeiderbustader og nye gateløp. Planområdet er omtrentleg markert med grøn sirkel. Kjelde: Bergenskart.no.

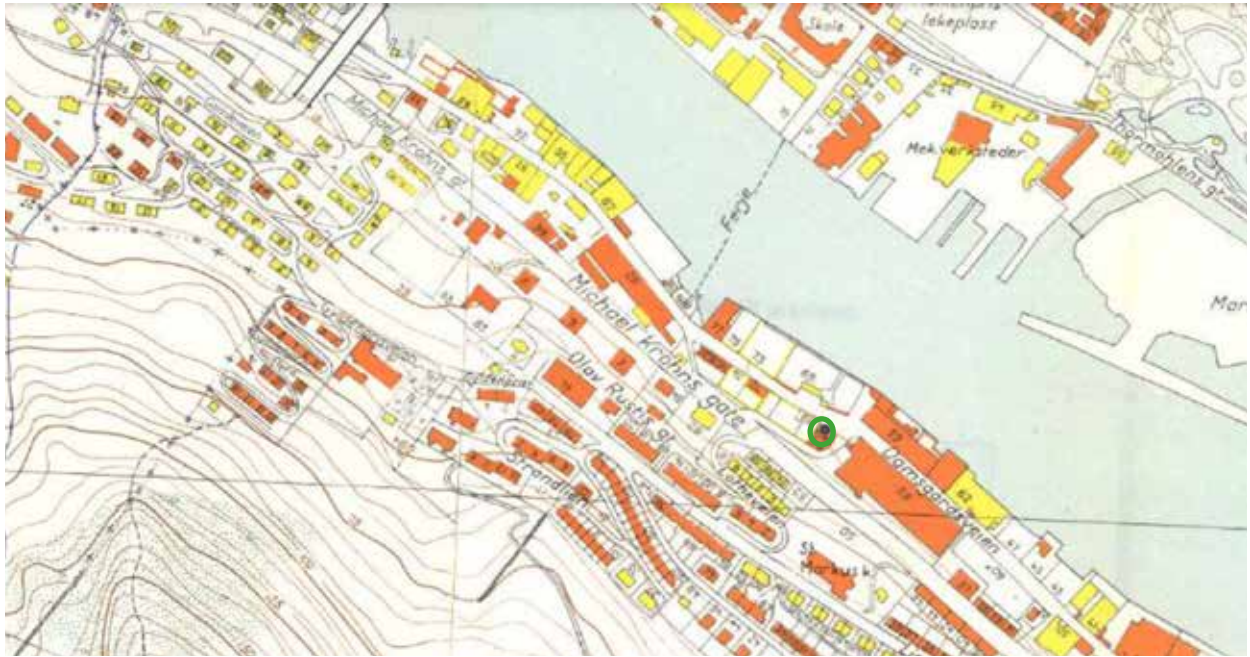
Kart frå 1957. Ein ser at det er kome til både fleire industribygg langs Damsgårdsveien og arbeiderbustader oppover i lia. Planområdet er omtrentleg markert med grøn sirkel. Kjelde: Bergenskart.no.

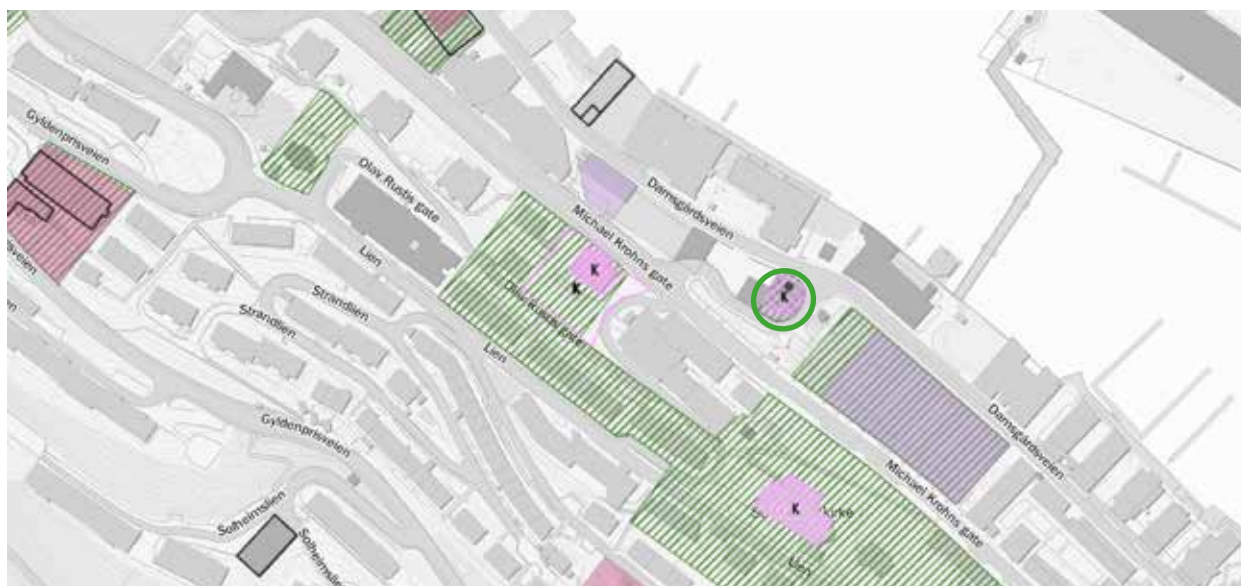
Oversikt over registrerte kulturminner i Askeladden og kommunedelplan. Lilla med K-markering viser registreringar i Askeladden, rosa og lilla markering viser vern hjemla i PBL. Grøn skravering viser sonar for KDP 17330000 Puddefjorden – retningslinjeområde bevaring kulturmiljø. Planområdet er omtrentleg markert med grøn sirkel.

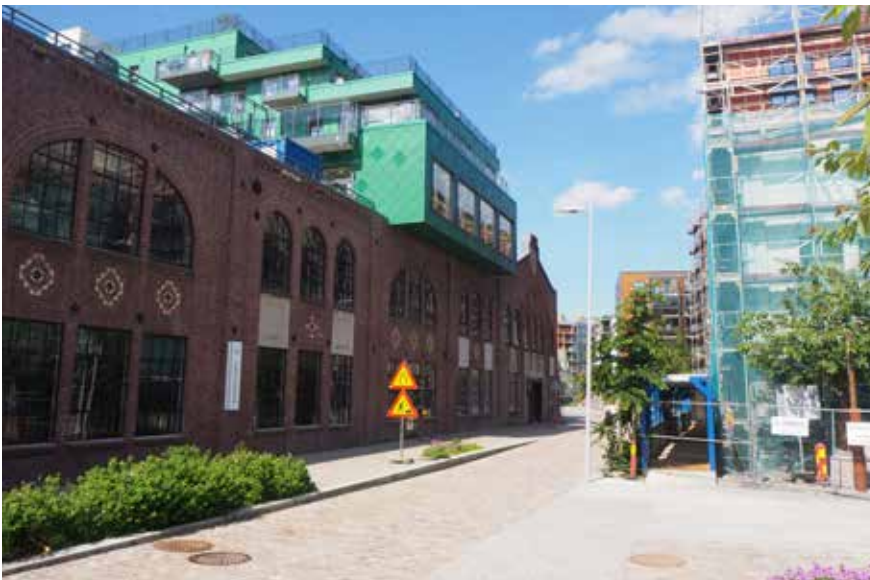
Den gamle fabrikkbygningen til Bergen Blikktrykkeri med adresse, Damsgårdsveien 62, har nylig gjennomgått ein stor transformasjon. Fasaden ut mot Damsgårdsveien er bevart og integrert i eit større anlegg med over 100 leilegheiter, barnehage og daglegvarebutikk. Til høgre i bildet ser ein den gamle fabrikk til Kavli (Damsgårdsveien 59). Bildet er tatt like aust for planområdet.

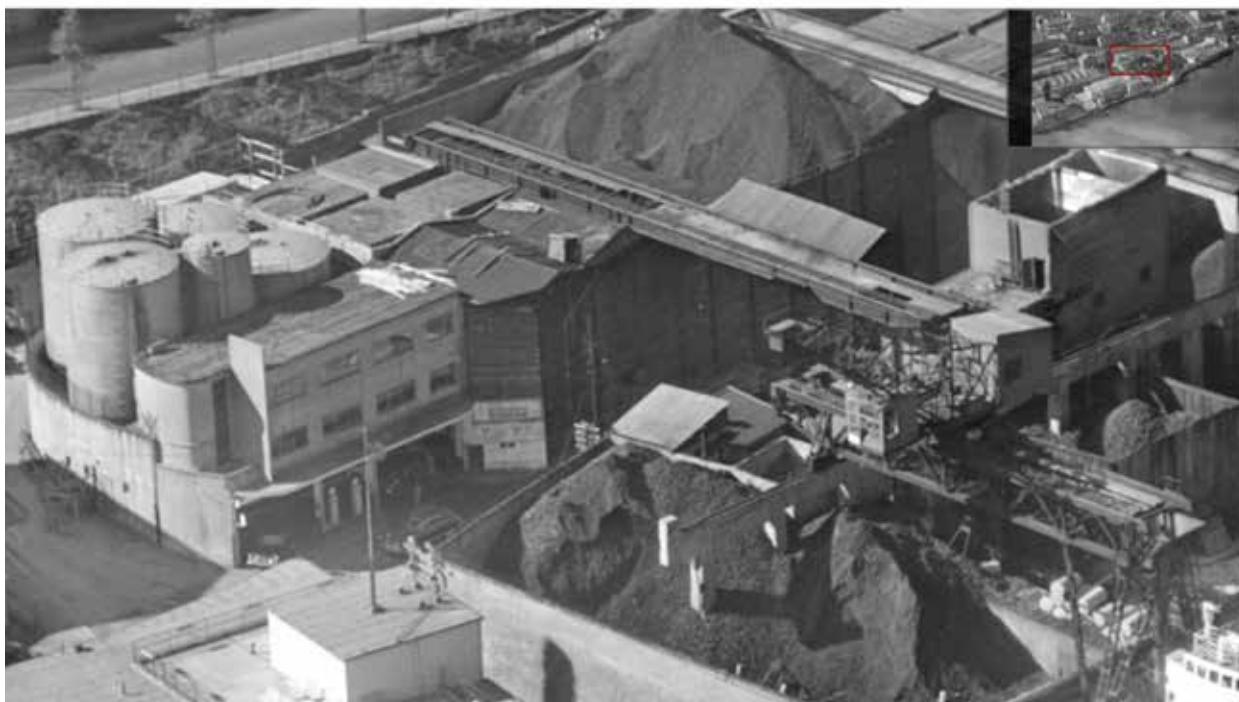
Damsgårdsveien 70 med tilhørende kullager. Bildet er tatt i 1950-åra. Foto: Ubb billedsamlingen.

Damsgårdsveien 70 er eit av få industribygg teikna i modernistisk stil i Bergen. Som ein ser på bildet over var bygget del av eit langt større anlegg med kull- og kokssiloar på begge sider av Damsgårdsveien og med direkte tilknytning til skipstransporten i sundet. Dei runde tankane på baksida av bygget romma olje, og påfylling skjedde gjennom ein tunnell med slange som gjekk mellom bygget og under Damsgårdsvegen og ut mot sundet der tankbåtane kom. Bygget sin opphavlege funksjon var som lager, garasjeanlegg, bensinstasjon og tankanlegg.

På bildet over (og på arkitektteikningane på neste side) ser ein også tydeleg bygget sin publikumsfunksjonen på gateplan med store

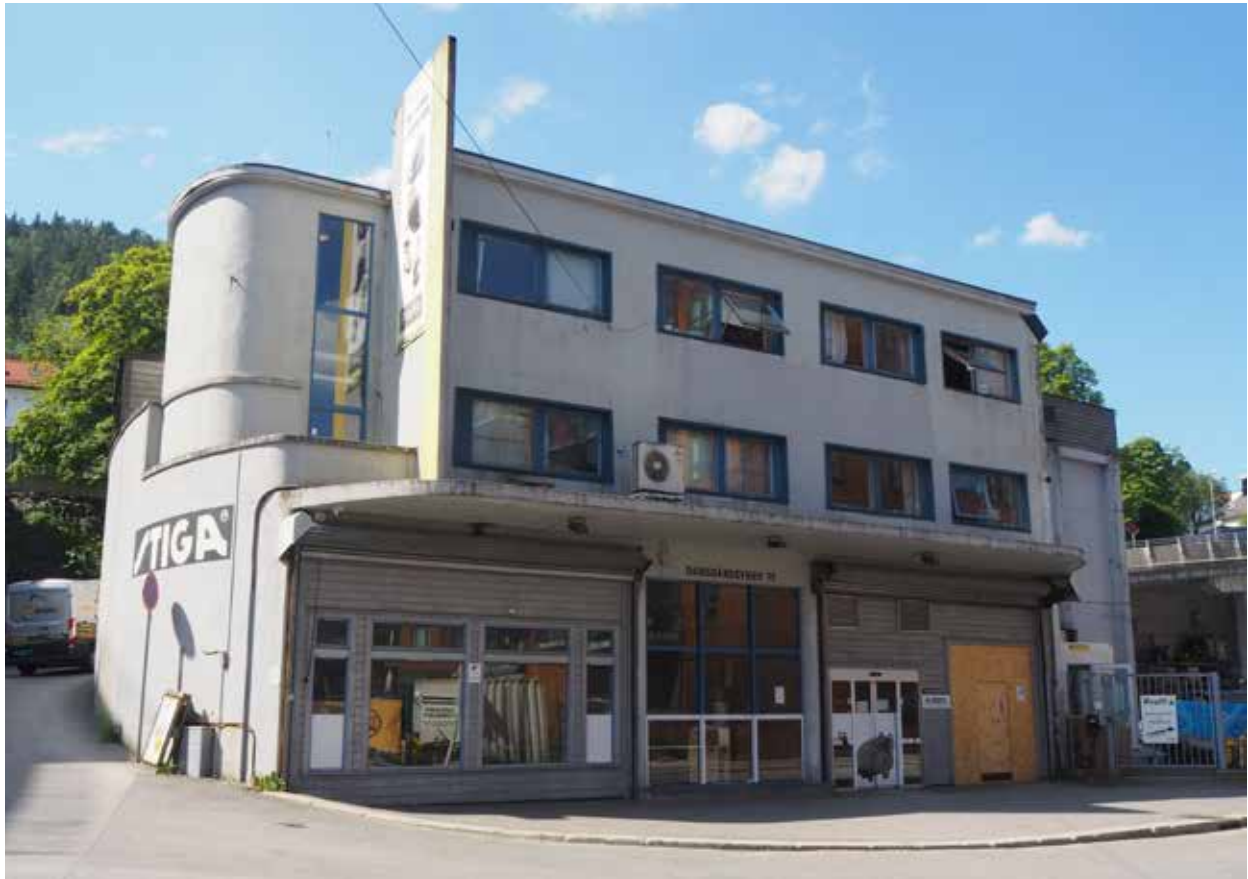
Dagens situasjon – hovudfasade ut mot Damsgårdsveien mot nordaust.

Hovudfasaden på bakkeplan framstår slik i dag med betydelege endringar. I sin heilskap har bygget likevel framleis god historisk lesbarheit og det modernistiske uttrykket er framleis intakt gjennom bevaring av bygningskropp (sjølv om fjerning av oljetankane endra uttrykket av bygget sitt volum og linjer).

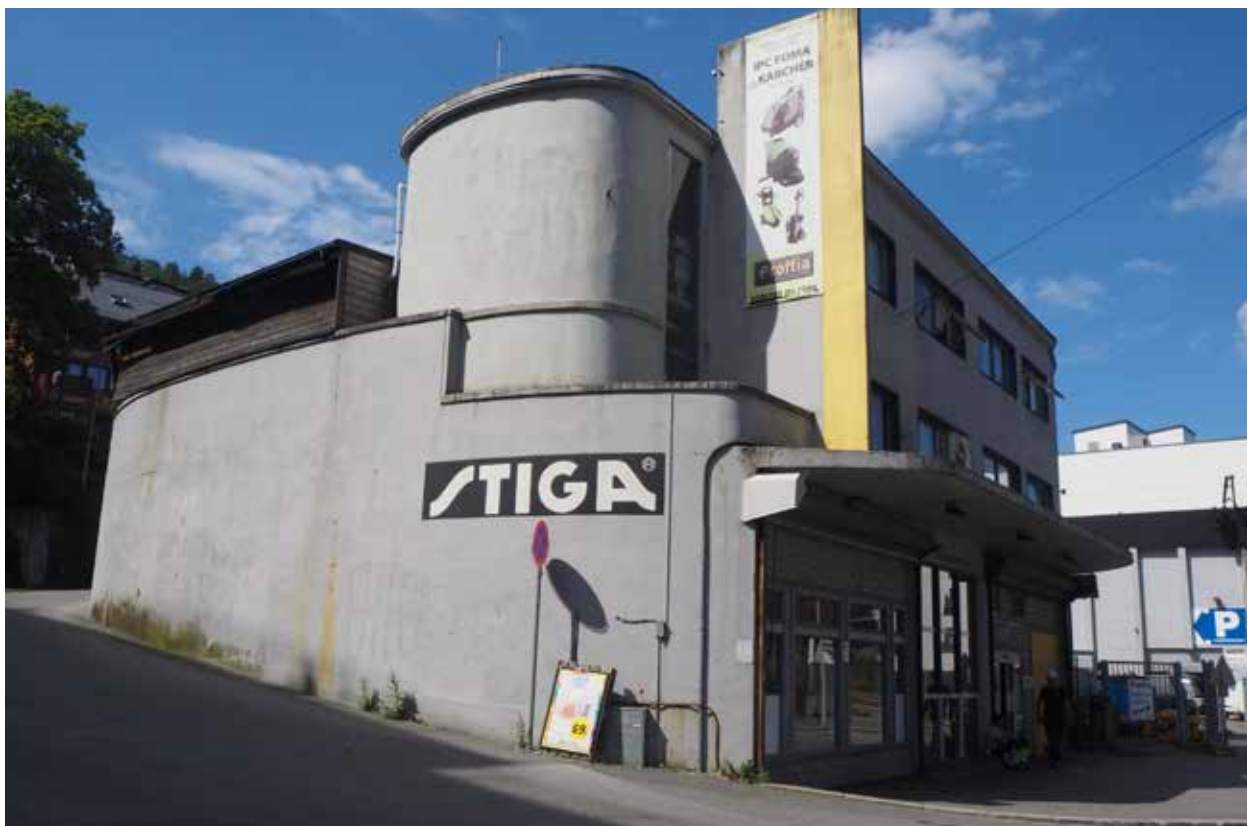
Dagens situasjon – fasade ut mot Lotheveien, retning sørøst.

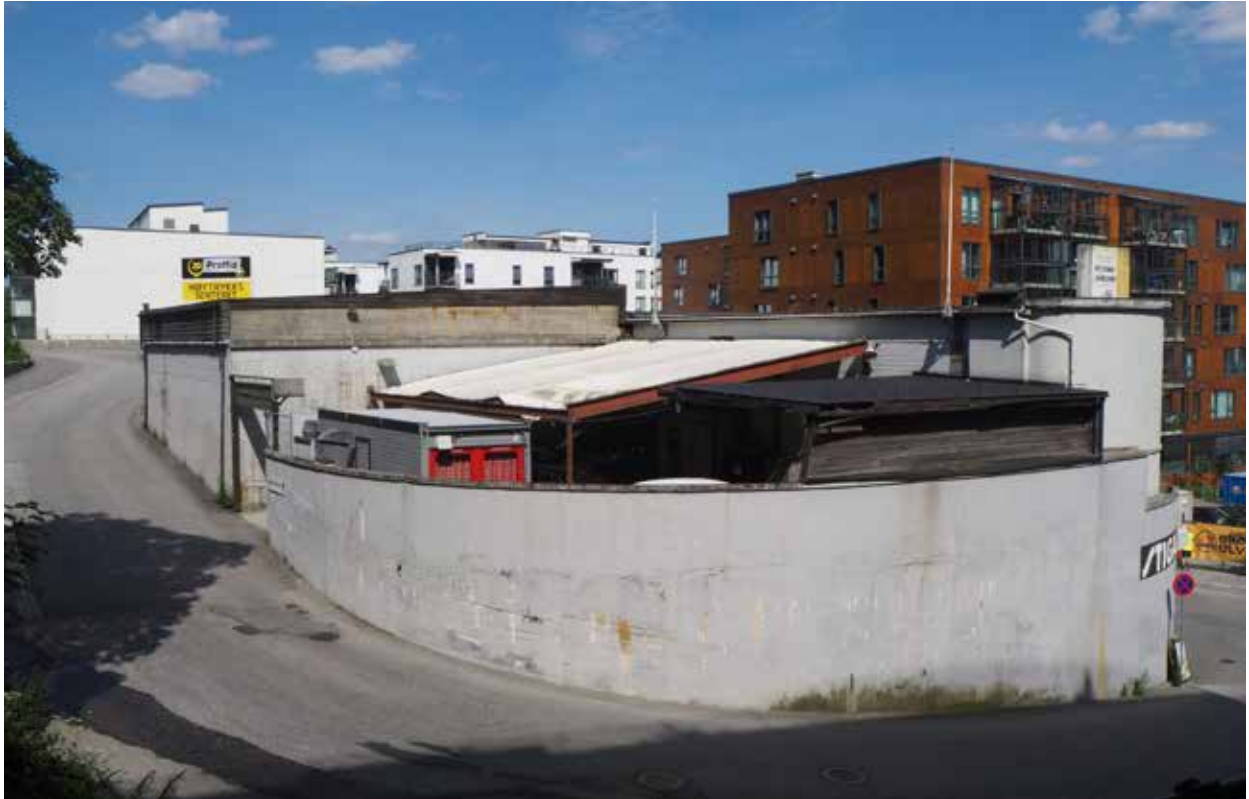
Dagens situasjon, fasade ut mot Lothevegen. Her ser ein avrundinga ut mot vegen og muren framfor der oljetankane opphavleg stod. Ut frå Byggesaksarkivet har det ikkje vore mogleg å finne ut når tankane vart fjerna. Dei vart fjerna etter 1978 ein gong.

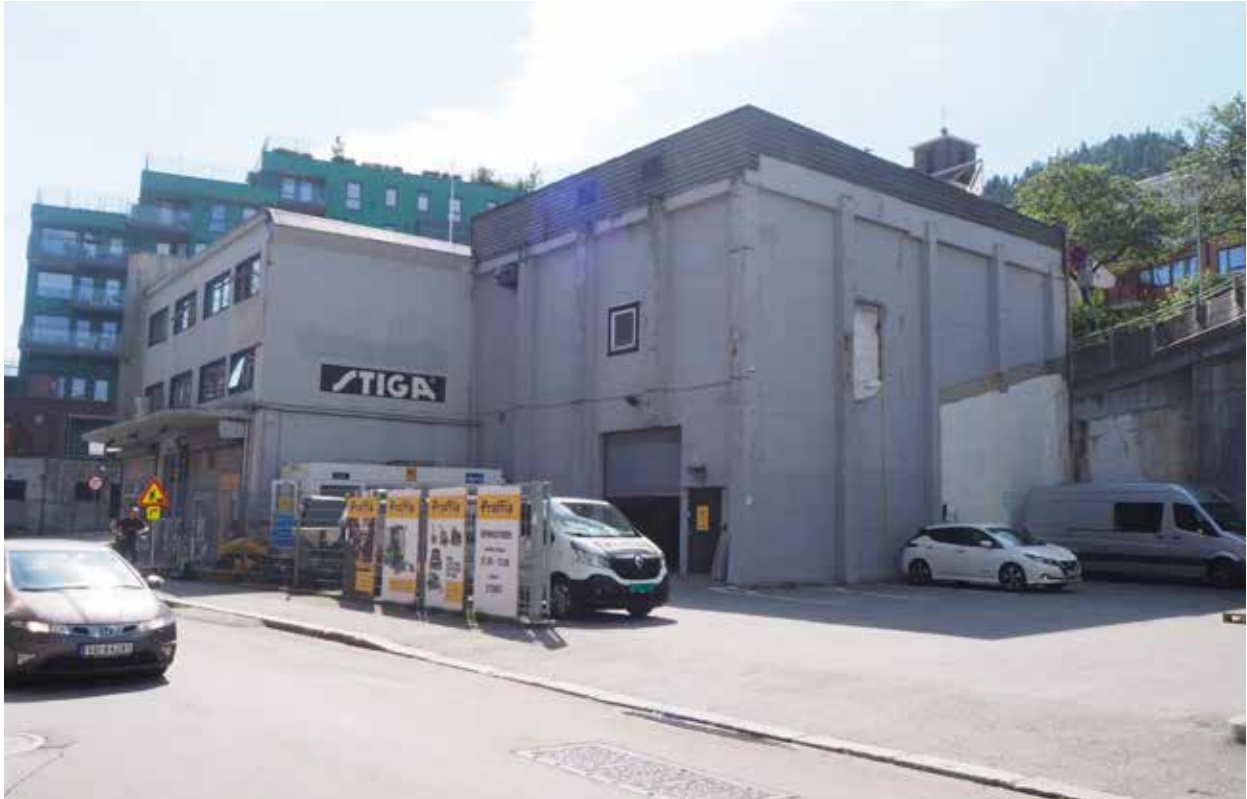
Dagens situasjon – bygget i Damsgårdsveien 70 og tilhørende bygg der det før var oppbevaring av koks/kull. Sett fra Damsgårdsveien, bildet er tatt fra nordvest.

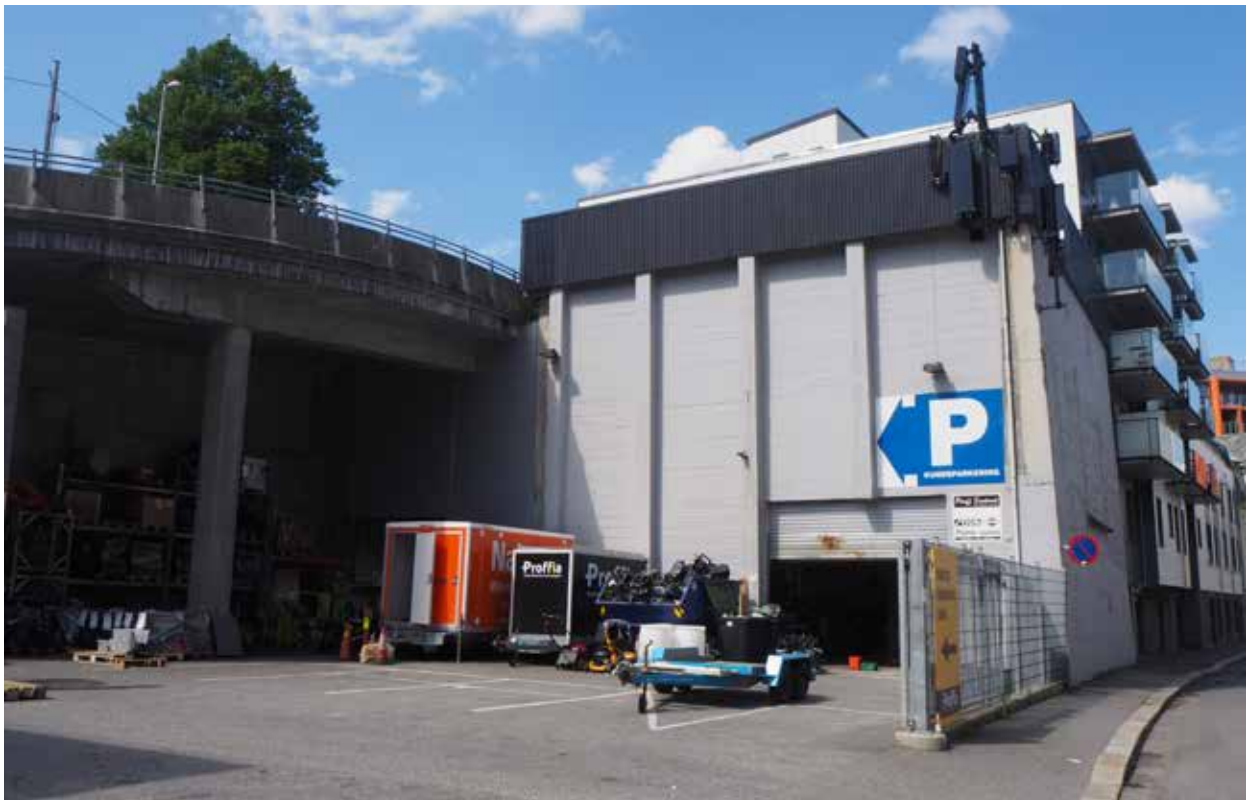
Dagens situasjon – planområdet med bygg og område der det før var oppbevaring av koks/kull. Sett fra Damsgårdsveien, bildet er tatt fra søraust.

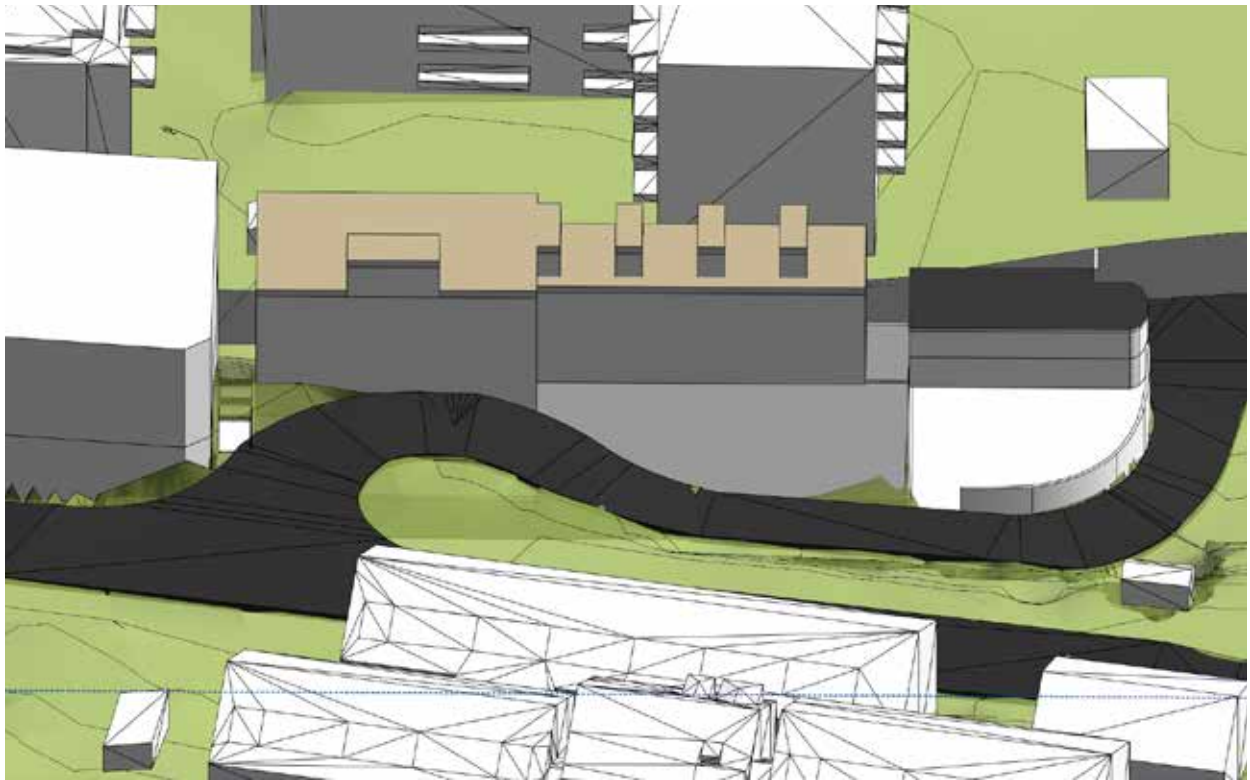
Sett frå vest. Kjelde: TAG arkitekter.

Videre er det lagt inn siktlinje mellom nytt og eksisterande både nord og sør for det nye bygget. I nord vert det lagt opp til trappeforbindelse for å styrke tverrforbindelsen mellom Michael Krohns gate og Damsgårdsveien.

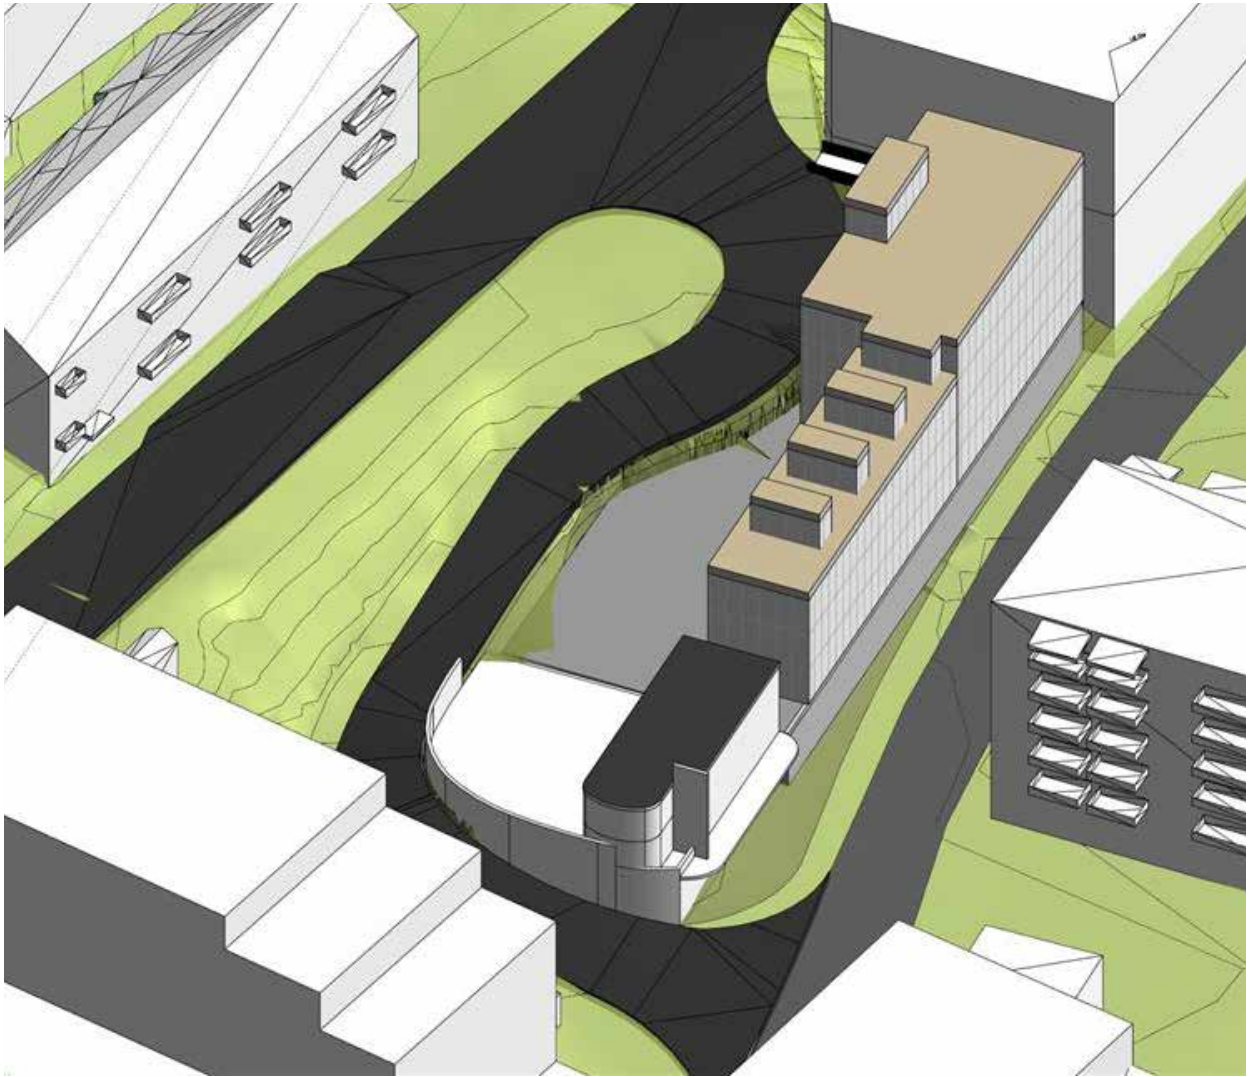
Sett frå søraust. Kjelde: TAG arkitekter.
